Svalevegen 16A, 1929 AULI

**Innbydende selveierleilighet over  
to plan | 3 soverom | Terrasse med  
gode solforhold | Carport**

# Tilstandsrapport

## BOLIGBYGG MED FLERE BOENHETER

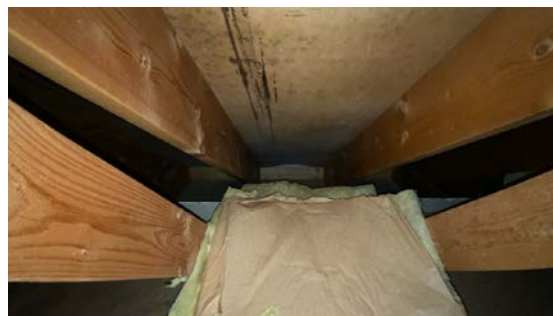
Takkonstruksjon fra byggeår i takstoler og undertak av trefiberplater. Takkonstruksjonen fremstår med tiltenkt funksjon på befaringsdagen. Synlig luftespalter ved kontroll i gesimskasser men begrenset kontrollmuligheter for øvrig og er i hovedsak vurdert opp mot alder. Ingen påviste eller synlige fuktindikasjoner på befaringsdagen, men kommende lokale utbedringer kan ikke utelukkes på sikt. Vepsebol o.l må evt. fjernes og tiltak mot skadedyr/mus bør alltid utføres på eldre takkonstruksjoner fra dette årstall. Etterisolering av loft fra dette årstall er et anbefalt tiltak. Luftlekkasjer og utette overganger generelt ble påvist og er normalt å forventet med konstruksjon fra dette byggeår der kommende behov for utbedrende tiltak tilfaller ny eier. Loftet var lagret med løsøre og inventar på befaringsdagen. Alle flater lot seg derfor ikke å kontrolleres der det ikke tas ansvar for skjulte forhold og avvik.

- Det er begrenset/dårlig ventilering av takkonstruksjonen.
- Det er fra loft/kryp loft påvist indikasjoner på at det er punktering av dampspærre, som medfører svekket effekt av dampspærrefunksjonen.
- Det er påvist avvik rundt gjennomføringer i takflaten.

Kontroll av undertak.

- Lufting/ventilering bør forbedres.
- Det bør gjøres lokale tiltak.

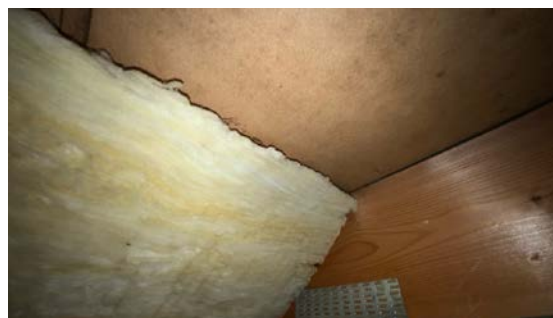
Minimalt med luftespalter på isolert del.

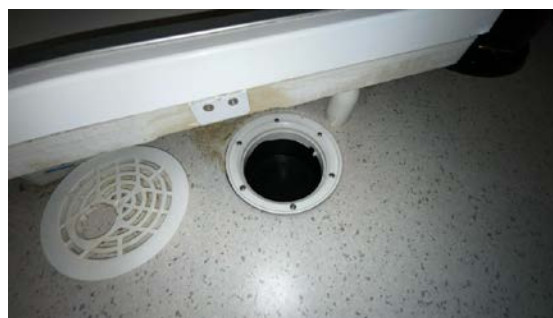
Kontroll av sluk.

- Overvåk tilstanden jevnlig. For å få tilstandsgrad 0 eller 1 må slukløsningen skiftes ut og sannsynligvis må også membransjiktet skiftes/utbedres. Det er imidlertid vanskelig å si noe om tidspunktet for når dette er nødvendig.
- Overvåk tilstanden jevnlig. For å få tilstandsgrad 0 eller 1 må tettesjiktet skiftes ut, men tidspunktet for når dette er nødvendig er vanskelig å si noe om.

Fortsatt bruk av dusjkabinett er en god løsning på dette badet.

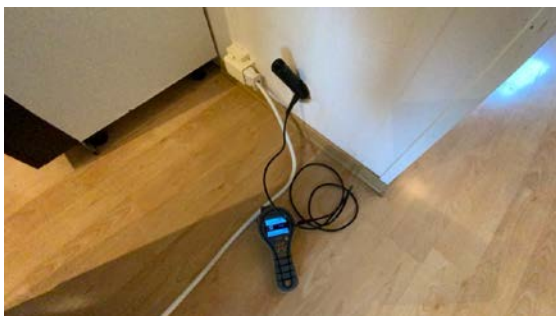
Hulltaking er foretatt uten å påvise unormale forhold. Hulltaking er foretatt ved/i Kjøkken.

Utført hulltaking.

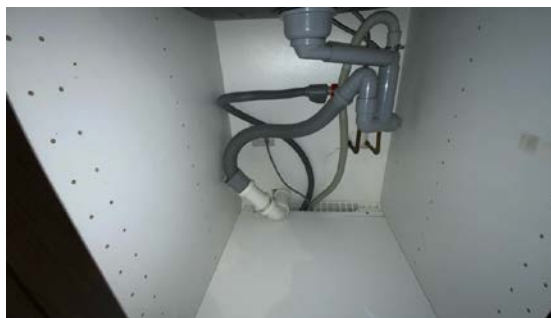
Rørøpplagg av kobberør fra byggeår. Med tanke på alder og materialvalg ansees rør som tilfredsstillende men kommende modernisering av rørøpplagg kan heller ikke utelukkes på sikt. Waterguard i benkeskap på kjøkken bør etableres for god sikring av lekkasjevann.

Besiktigelse av rørøpplagg.

- I forbindelse med oppgradering av våtrom vil det være naturlig med utskiftning av rør.
- Det er ikke behov for utbedringstiltak siden anlegget fungerer i dag, men ut ifra alder kan skader plutselig oppstå på eldre anlegg.
