Rødlandsveien 100, 4376 HELLELAND

**Moderne og velholdt
fritidseiendom i naturskjønne
omgivelser**

Befaringsdato: 22.03.2026

Rapportdato: 21.04.2026

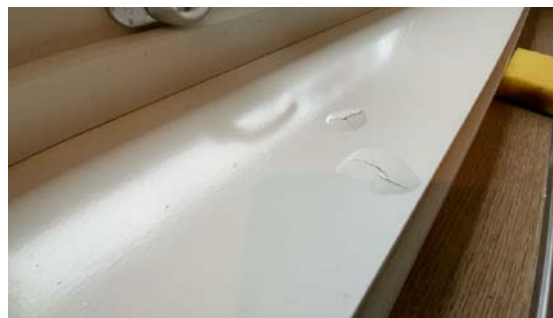
Det er påvist enkelte fuktsvellinger i vindusforing i kjøkken. Dette er mest sannsynlig oppstått som følge av vasking av karm kombinert med hakk i overflatebehandling på MDF foringer.

Fuktsvellinger i foring til kjøkkenvindu.

Foringer med fuktskader må skiftes for å kunne oppnå TG1.

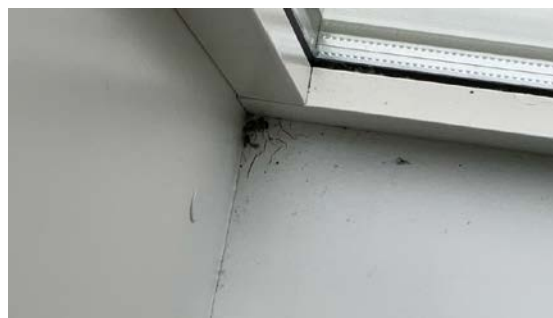
Det er påvist fuktsvellinger i nedre hjørne av foring til faste vinduer i stue. Dette oppstod ifølge eier ifm. byggeprosessen da det var mye regn og fukt ved bygging, kombinert med vinduer som ble levert ferdig med foringer.

Fuktskade i foring i hjørne av stuevindu.

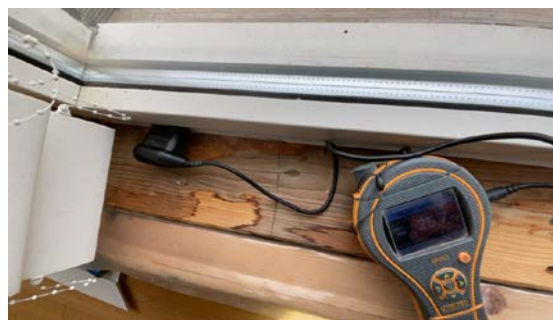
Det er påvist fukt i karm til vindu i loftstue. Dette tyder på en aktiv lekkasje i forbindelse med vinduet.

Indikasjoner på fukt i karm til vindu i loftstue.

Forhold knyttet til vindu i loftstue må undersøkes ytterligere. Årsak til fukt må avdekkes og utbedres samt vinduskarm tørkes. Kostnadsestimat er knyttet til dette punktet.

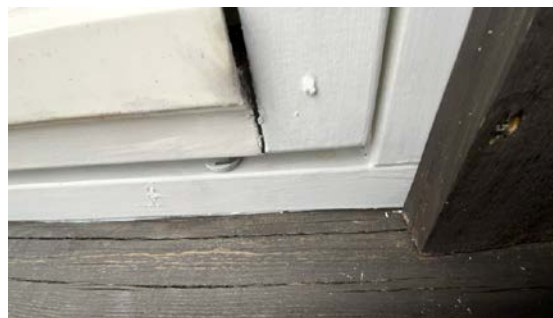
Glippe i utvendig sammenføyning til vindu i spisestue.

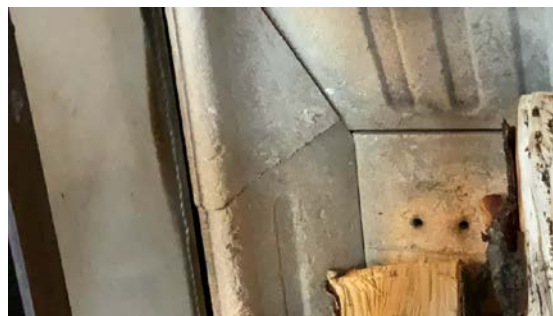
- Det er påvist sprekker i ildfast stein inne i ovnen.

Sprekker i ildfast stein i ovn.

Ildfast stein i ovn bør skiftes.

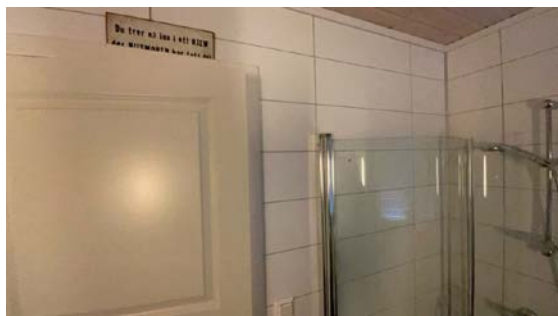
Innvendig dør er plassert i våtzone for dusjnisse og er ikke tilstrekkelig fuktsikret.

- Dersom det ikke gjøres tiltak, kan dette medføre oppfukning, oppsvelling og forringelse av materialer over tid og fukskader på tilstøtende konstruksjoner.

Innvendig dør i våtsone for dusjnise.
