Daskerudvegen 59, 2166 OPPAKER

**Flott helårshytte med pent opparbeidet hjørnetomt i Nes strandhager - Ny kledning og isolasjon påkostes høst 2025!**

# Tilstandsrapport

## FRITIDSBOLIG

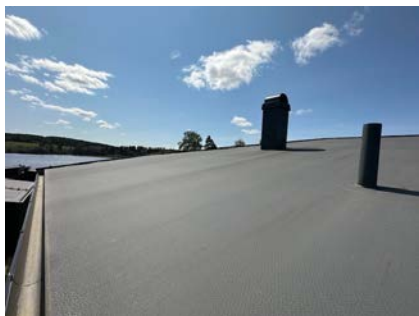
Taktekke av type takmembran. Taktekking anses å ha sin tiltenkte funksjon uten negative avvik utfra alder tatt i betraktning. Taktekke ble inspisert fra forhøyet bakkenivå. Taktekket er i hovedsak vurdert opp mot alder og gjenværende forventet levetid.

Besiktigelse av taktekke.

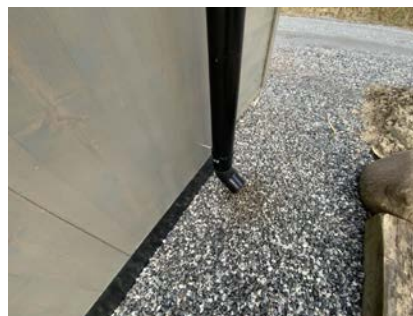
### TG 2 Nedløp og beslag

Nedløp bør føres ned i grunn og bort fra boligen.

- Det bør lages system for bortledning av vann fra taknedløp ved grunnmur.

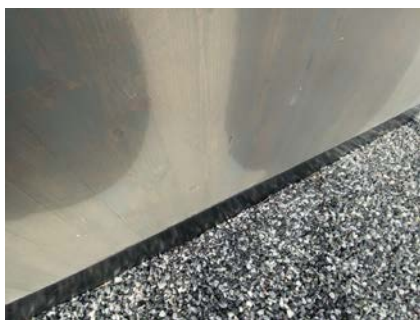
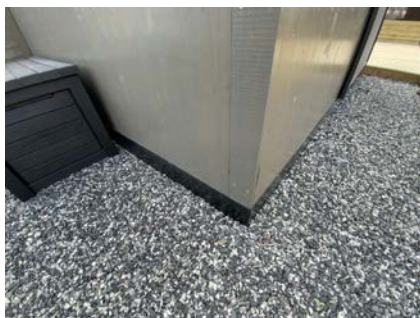
### TG 1 Veggkonstruksjon

Opplysninger fra eier: Grunnet konstruksjonsfeil på samtlige hytter i hyttefeltet har dette ført til råte på mange av hyttene. Denne hytten vil bli utbedret på selgers regning ved å lekte ut vegger, samt sette opp ny kledning på sensommeren 2025. Verdi 250 000,- Avtale allerede satt opp med entreprenør Espen Støverud AS i August.

Begrenset lufting av ytre veggoverflater.

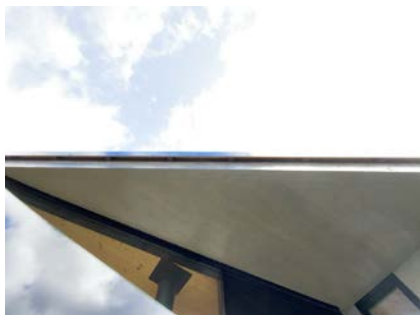
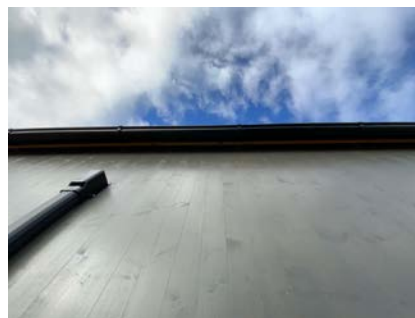
Takkonstruksjon fra byggeår i antatt taksperrer. Takkonstruksjonen fremstår med tiltenkt funksjon på befaringsdagen. Synlig luftespalter ved kontroll i gesimskasser, men begrenset kontrollmuligheter for øvrig og er i hovedsak vurdert opp mot alder. Takkonstruksjon fremstår med tiltenkt funksjon på befaringsdagen.

Synlige luftespalter i gesims.

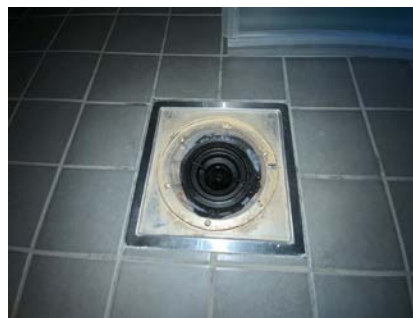
## ! TG 0 Sluk, membran og tettesjikt

Badet har plastsluk. Badet har smøremembran med dokumentert utførelse. Synlig mansjett med tilfredsstillende klemt tettefunksjon.

Kontroll av sluk.

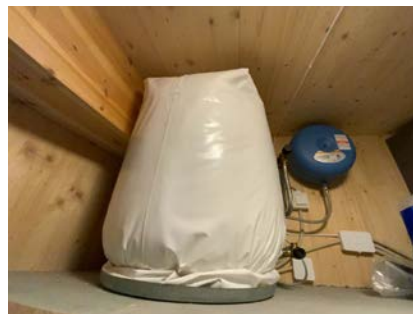
### TG 1 Varmtvannstank

Varmtvannstanken er på ca 120 liter fra byggeår plassert i himlingshøyde på badet. Normalt vil fabrikkår indikere tilstanden og samtidig forventet levetid ut fra en gjennomsnittsbetraktning.

Besiktigelse av bereder.

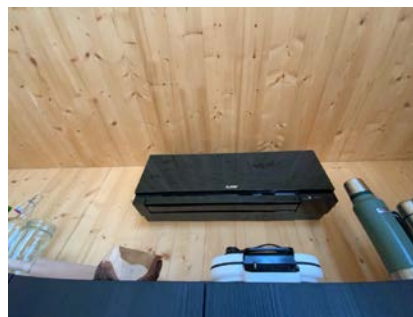
### TG 1 Andre installasjoner

Varmepumpe fra byggeår. Varmepumpe fremstår med tiltenkt funksjon og vurdert opp mot alder. Jevnlig service er anbefalt for god ivaretagelse.
