Daskerudvegen 59, 2166 OPPAKER

**Flott helårshytte på hjørnetomt i  
Nes strandhager - Påkostet ny  
kledning og isolasjon!**

# Tilstandsrapport

## FRITIDSBOLIG

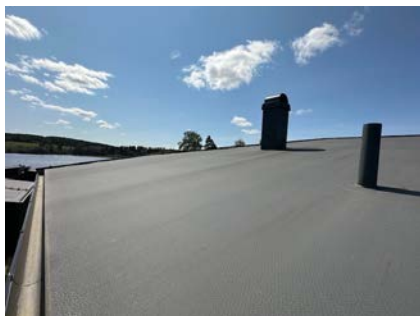
Taktekke av type takmembran. Taktekking anses å ha sin tiltenkte funksjon uten negative avvik utfra alder tatt i betraktning. Taktekke ble inspisert fra forhøyet bakkenivå. Taktekket er i hovedsak vurdert opp mot alder og gjenværende forventet levetid.

Besiktigelse av taktekke.

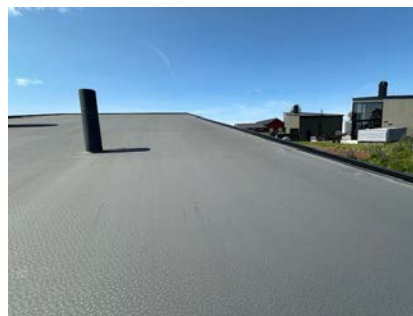
Besiktigelse av taktekke.

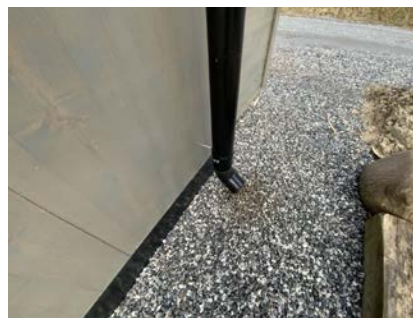
### TG 2 Nedløp og beslag

Nedløp bør føres ned i grunn og bort fra boligen.

- Det bør lages system for bortledning av vann fra taknedløp ved grunnmur.

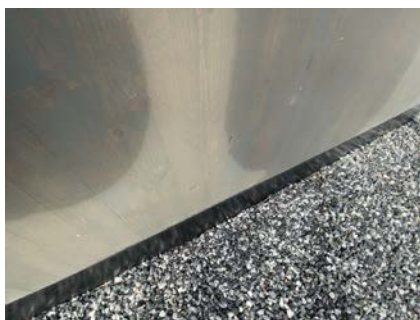
### TG 1 Veggkonstruksjon

Opplysninger fra eier: Grunnet konstruksjonsfeil på samtlige hytter i hyttefeltet har dette ført til råte på mange av hyttene. Denne hytten vil bli utbedret på selgers regning ved å lekte ut vegger, samt sette opp ny kledning på sensommeren 2025. Verdi 250 000,- Avtale allerede satt opp med entreprenør Espen Støverud AS i August.

Begrenset lufting av ytre veggoverflater.

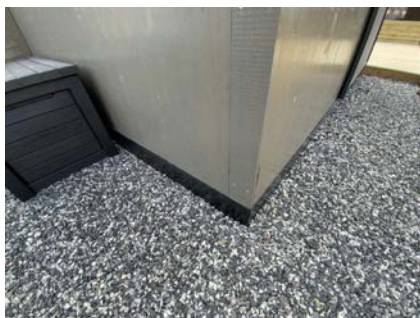
Begrenset lufting av ytre veggoverflater.

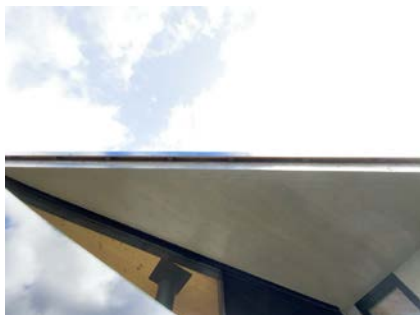
## Takkonstruksjon/Loft

Takkonstruksjon fra byggeår i antatt taksperrer. Takkonstruksjonen fremstår med tiltenkt funksjon på befaringsdagen. Synlig luftespalter ved kontroll i gesimskasser, men begrenset kontrollmuligheter for øvrig og er i hovedsak vurdert opp mot alder. Takkonstruksjon fremstår med tiltenkt funksjon på befaringsdagen.

Synlige luftespalter i gesims.

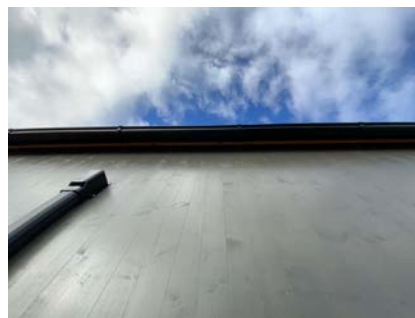
Synlige luftespalter i gesims.

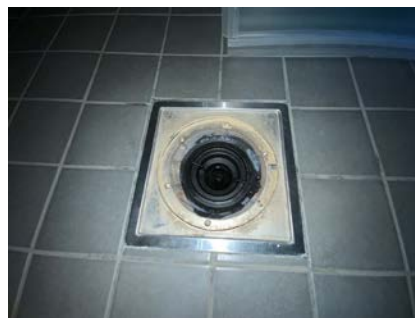
## ! TG 0 Sluk, membran og tettesjikt

Badet har plastsluk. Badet har smøremembran med dokumentert utførelse. Synlig mansjett med tilfredsstillende klemt tettefunksjon.

Kontroll av sluk.

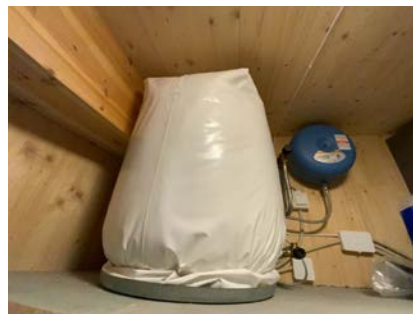
### TG 1 Varmtvannstank

Varmtvannstanken er på ca 120 liter fra byggeår plassert i himlingshøyde på badet. Normalt vil fabrikkår indikere tilstanden og samtidig forventet levetid ut fra en gjennomsnittsbetraktning.

Besiktigelse av bereder.

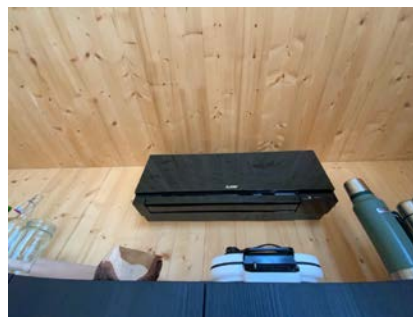
### TG 1 Andre installasjoner

Varmepumpe fra byggeår. Varmepumpe fremstår med tiltenkt funksjon og vurdert opp mot alder. Jevnlig service er anbefalt for god ivaretagelse.
