Borgejordet 50, 3269 LARVIK

Tilstandsrapport for bolig

Borgejordet 50, LARVIK

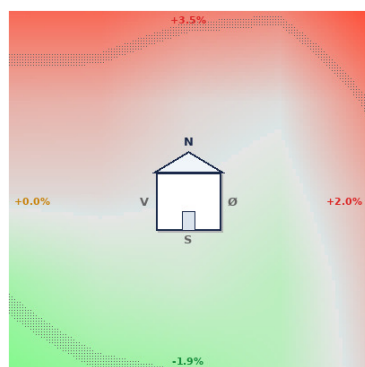
Terrenget er tilnærmet flatt ved ringmur på flere sider.

Vegg	Helning	Vurdering
Nord	+3.5% (+2.0°)	Fall mot vegg — risiko
Øst	+2.0% (+1.1°)	Fall mot vegg
Sør	-1.9% (-1.1°)	Fall fra vegg
Vest	+0.0% (+0.0°)	Tilnærmet flatt

Terrengkartet viser områdemålte høydenivåer og er ikke nødvendigvis representativt for de nærmeste meterne inn mot bygget. Lokale terrengoppbeholdelser hensyntas ikke. Illustrasjonen og fallopplysningene synliggjør de overordnede fallretningene som vil påvirke bygget ved kraftig nedbør og overvannshåndtering.

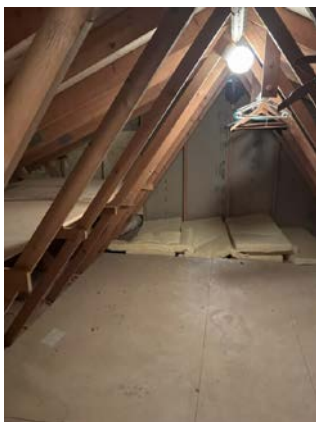
Foto 3

Fra varm side er det ikke registrert innfelte downlights eller tilsvarende installasjoner som typisk bryter dampsperrer mot kald sone. Fullstendig kontroll av gjennomføringer mot kald sone er ikke mulig uten åpning av konstruksjonen.

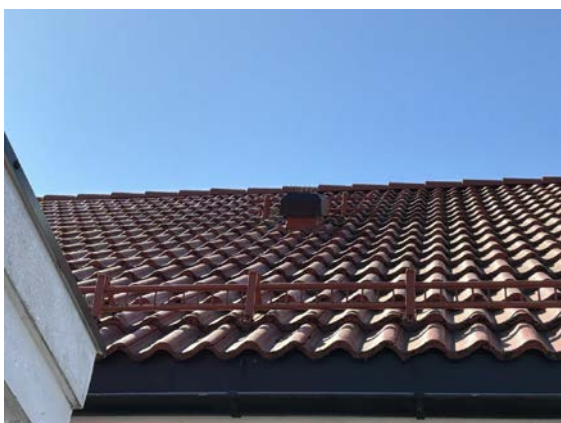
Foto 5

Taktekning/belegg TG 2	Profilert betongtakstein opplyses malt i 2019. Levetiden er utgått, og utskifting må påregnes. Årsak til forhøyet TG: Betongtakstein med alder på omlag 37 år har overskredet forventet levetid. Konsekvens: Kan gi vanninntrengning til underliggende konstruksjon hvis det ikke utbedres.
Nedløp og takrenner TG 2	Takrenner i plast synlig langs gesims. Levetiden er utgått med en alder på omlag 37 år. Årsak til forhøyet TG: Plastrenner med overskredet forventet levetid har redusert kapasitet og økt risiko for brudd. Konsekvens: Begrenset avrenning gir oversvømmelse av renne og risiko for vanninntrengning. <div style="border: 1px solid black; padding: 5px; margin-top: 10px;"><p>123 % av forventet levetid medgått 37 av 30 år</p><div style="width: 123%; height: 10px; background-color: #002060; margin-top: 5px;"></div></div>
Undertak/ventilasjon TG 2	Ventilasjonshatt sentralt i takflaten fremstår intakt. Undertakets tilstand er ikke verifisert fra loftsiden — ventilering av takkonstruksjonen er ikke bekreftet tilstrekkelig. Årsak til forhøyet TG: Utilstrekkelig dokumentasjon på ventilering av takkonstruksjonen, kombinert med registrerte fuktrelaterte funn i boligen. Konsekvens: Fukt kan bygge seg opp i takkonstruksjonen og skade trevirke over tid.

Takstiger og snøfangere (HMS) TG 1	Snøfangere i stål montert langs takfot. Normal aldersslitasje. <div style="border: 1px solid black; padding: 5px; margin-top: 10px;"><p>106 % av forventet levetid medgått 37 av 35 år</p><div style="width: 106%; height: 10px; background-color: #002060; margin-top: 5px;"></div></div>

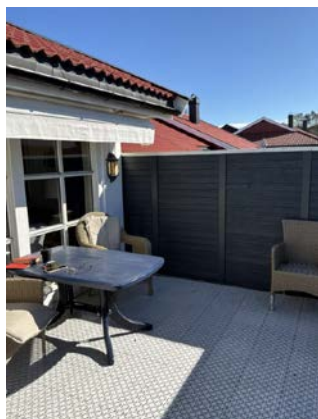
Foto 6

Terrasse på omlag 16 kvm beliggende utenfor stue, direkte på terrengnivå. Gulvdekke av løse plastfliser lagt over underliggende terrassebordgulv. Skjermvegg av trepanel i god høyde.

Balkong, veranda, terrasse og plattning TG 1	Løse plastfliser dekker hele terrasseflaten og hindrer tilgang til underliggende terrassebord, tettesjikt, sluk og oppkanter. Tilstanden til det underliggende gulvdekket kan ikke vurderes. <div style="border: 1px solid black; padding: 5px; margin-top: 10px;"><p>185 % av forventet levetid medgått 37 av 20 år</p><div style="width: 185%; height: 10px; background-color: #002060; margin-top: 5px;"></div></div>
--	--

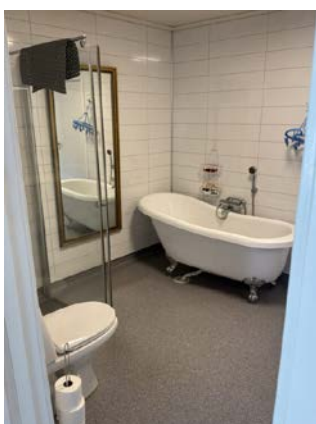
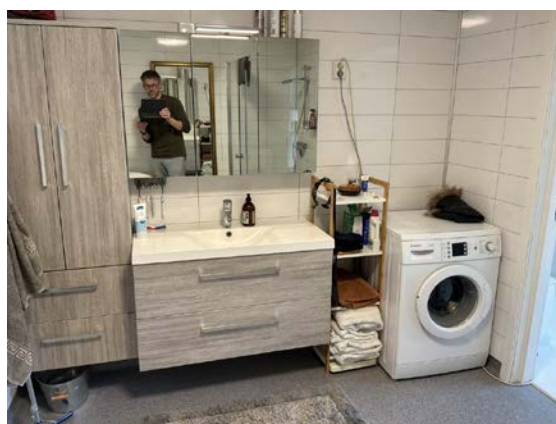
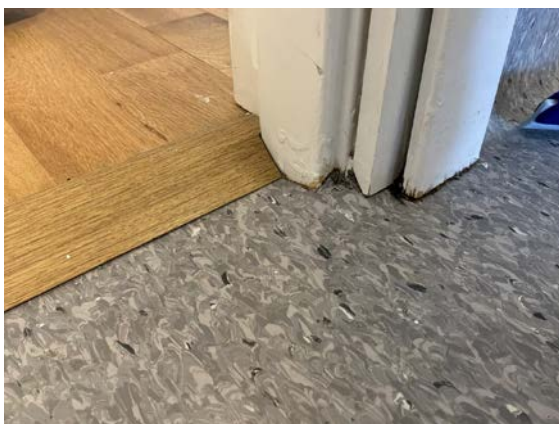
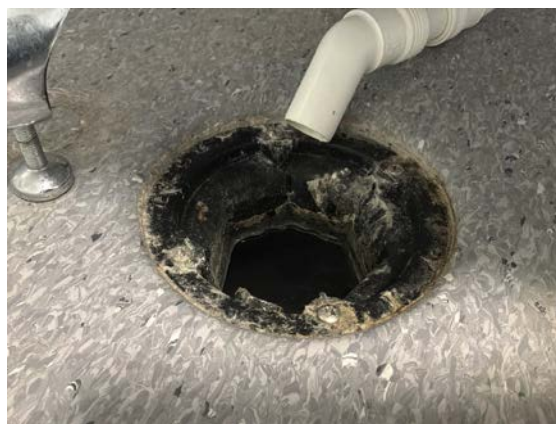
Vegger og himling TG 1	Vegger av våtromsplater med bunnsokkellist. Himling av takessplater. Fuger fremstår intakte uten synlige sprekker eller løsning.	11 av 20 år
Gulv TG 2	Gulv av vinylbelegg. To sluk med tilstøpt lokalfall rundt hvert sluk, men fallforholdet for gulvet som helhet er ikke vurdert. Oppkant mot dørterskler mangler. Årsak til forhøyet TG: Korrekt fall til sluk ikke anlagt for hele gulvflaten, og manglende oppkant ved dørterskel gir ukontrollert avrenning. Konsekvens: Bruksvann ledes ikke til sluk. Vann kan ledes mot dørterskel og ut av rommet.	11 av 20 år
Sluk, membran og tettesjikt TG 1	Vinylbelegg fungerer som gulvets membran. Ingen opplagte avvik,. Plastsluk i gulv av ukjent alder.	11 av 20 år
Vann- og avløpsledninger TG 1	Synlige rør og armatur fremstår uten lekkasjesymptomer. Normal slitasje for alder.	11 av 50 år
Ventilasjon TG 1	Ventilasjon via boligens avtrekksanlegg på loft med avtrekksventil i himling. Avtrekksfunksjon er ikke verifisert med papirstest.

Utstyr og innredning TG 1	Dusjhjørne med glassdør, toalett, servant med skap, frittstående badekar og opplegg til vaskemaskin. Sanitærutstyr og innredning fremstår uten synlige sprekker, svelling eller funksjonell svikt.

Innfelte installasjoner TG 1	Stikkontakt i tilstøtende soverom bak dusj er kontrollert ved fjerning av deksel. Konstruksjonen fremstår uten synlige fuktmerker eller varmgangmerker.
Fuktmåling og hulltaking TG 1	Hulltaking er ikke utført grunnet inventar og fast møblering. Fuktmåling er foretatt ved å fjerne deksel fra stikkontakt i tilstøtende soverom bak dusj — ingen målbar fuktighet registrert.
Dokumentasjon vanntett sjikt	<i>Dokumentasjon på vanntett sjikt foreligger ikke. Badet er oppgitt renoverert i 2015, men faglig dokumentasjon (FDV) for membranarbeidet er ikke fremlagt.</i>

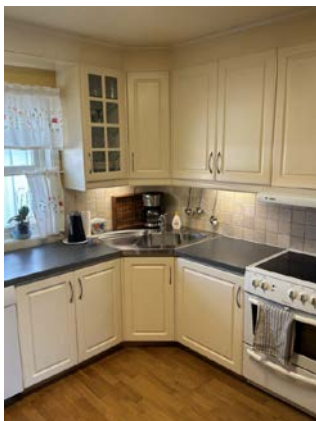
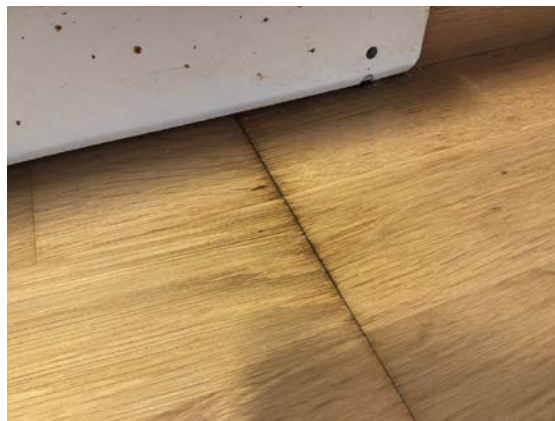
Kjøkkenet med innredning oppgitt oppusset i 2011. Gulv av parkett og laminat, vegger av malt plate med keramiske fliser som backsplash over benk, og malt plate i himling. Benkeplate av foliert materiale med integrert rustfri stålvaske. Avtrekksventilator over stekeovn samt ventil i himling tilkoblet avtrekksanlegg. Trykkvannsrør av kobber og avløpsrør av plast fra byggeår.

Overflater - Vegger og himling TG 1	Vegger av malt plate med keramiske fliser som backsplash over benk. Normal brukslitasje for alder uten registrerte fuktskjolder eller sprekker i flisefuger.
Overflater - Gulv TG 2	Parkettgulv med sprikende skjøter og mindre fuktskjolder i enkeltskjøter. Laminatgulv ved komfyr viser tydelig hevelse og oppbøying i skjøt. Årsak til forhøyet TG: Laminat og parkett er ikke fuktbestandige materialer — periodevis vannsøl trekker inn i skjøtene og gir irreversibel svelling. Konsekvens: Videre fuktpåvirkning kan gi økt skade på underliggende gulvkonstruksjon.
Ventilasjon TG 2	Avtrekksventilator over stekeovn samt ventil i himling tilkoblet avtrekksanlegg. Komfyrvakt er ikke montert. Årsak til forhøyet TG: Komfyrvakt ble krav fra TEK10 — boligen er ikke oppgradert til gjeldende standard. Konsekvens: Økt brannrisiko ved matlagning uten automatisk avstengning av komfyr.

Vann-/avløp TG 1	Trykkvannsrør av kobber og avløpsrør av plast fra byggeår. Vannstopper er ikke montert. Synlige rørføringer og koblinger fremstår uten tegn til aktiv lekkasje ved visuell inspeksjon.
Innredning og utstyr TG 2	Kjøkkeninnredning med profilerte fronter, oppgitt oppusset i 2011. Innredningen er omlag 14 år gammel og har passert forventet levetid for laminatfronter. Beslag og hengsler fremstår funksjonelle ved visuell inspeksjon. Årsak til forhøyet TG: Innredning fra byggeår har overskredet forventet levetid for denne type fronter og benkematerialer. Konsekvens: Kjøkkenbytte må påregnes innen kort tid.
148 % av forventet levetid medgått 37 av 25 år	
Benkebeslag og avtrekk TG 1	Benkeplate av foliert/laminert materiale med integrert rustfri stålvaske. Keramiske fliser som backsplash over benk fremstår uten synlige sprekker. Benkeplate med normal brukslitasje for alder.

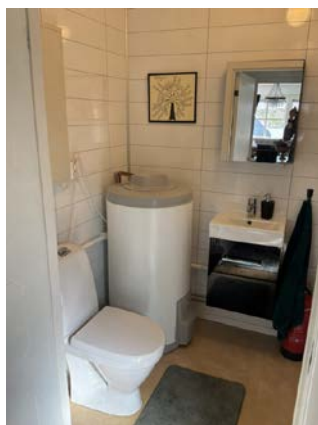
Foto 13

Toalett tilkoblet kvern som fører avløp i rørledning med redusert dimensjon. Varmtvannstank montert i rommet med synlige kobberrør — lekkasjestopper er ikke registrert.

Stikkontakt og løse ledninger registrert på vegg ved toalett. Rommet er oppgitt etablert i 2015 — dampsperrerforhold er ikke verifisert da konstruksjonen ikke er åpnet.

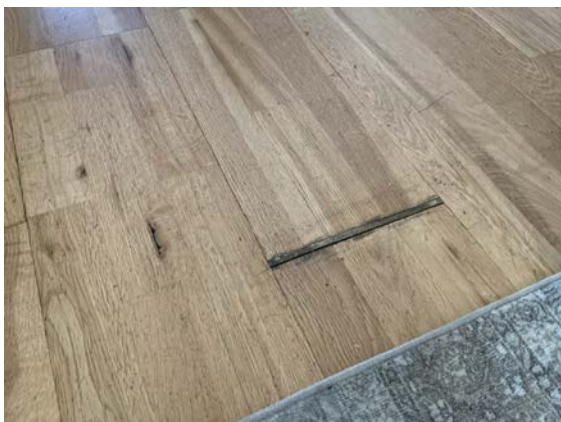
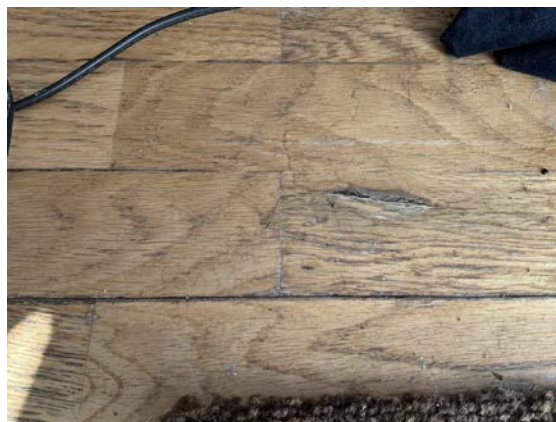
Parkett med utbredt slitasje og nedslitt overflatebehandling. Én lamell er løftet med mørk misfarging i skjøt, forenlig med fuktpåvirkning.

Årsak til forhøyet TG: Parketten har stedvis høy slitasje.

Konsekvens: Eksponert kjernemateriale er sårbart for videre fuktopptak og forringer levetiden ytterligere.

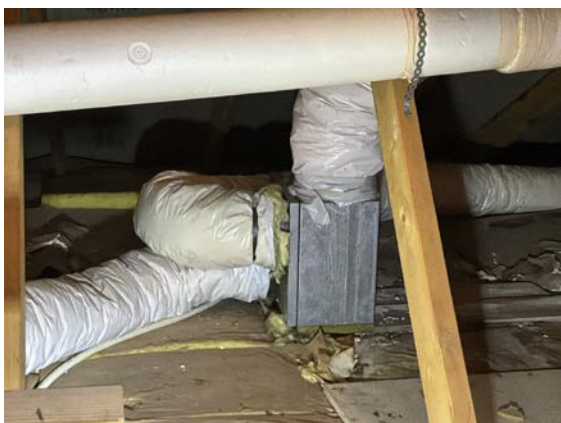
Foto 17

Mekanisk avtrekk via loftsmontert vifte. Ukjent alder for vifta.

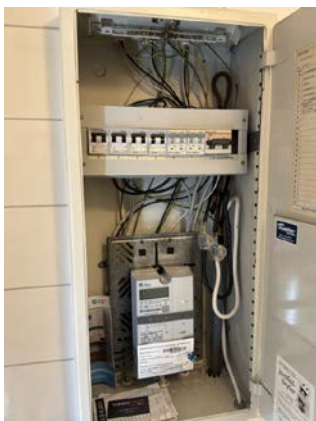
Sikringsskap med automatsikringer (blandet fabrikk). Jordfeilbryter ikke identifisert montert i skapet. Kursfortegnelse er original fra byggeår med håndskrevne endringer på kurs 5-7. Sikringsskap med automatsikringer (blandet fabrikk) og AMS-måler (Aidon) montert. Jordfeilbryter er ikke identifisert montert i skapet. Kursfortegnelse på skapdør er original fra byggeår med syv kurser — kurs 5-7 har håndskrevne endringer og overstrykninger som indikerer endringer i anlegget uten oppdatert dokumentasjon.

Dato for siste el-tilsyn er ukjent. Løse kabler observert i øvre del av sikringsskap. Komfyrvakt ikke bekreftet montert. Samsvarserklæring foreligger for AMS-installasjon fra Eltel Networks AS. Løse kabler registrert i øvre del av sikringsskap. Dato for siste el-tilsyn er ukjent. Komfyrvakt er ikke bekreftet montert. Samsvarserklæring foreligger for AMS-installasjon utført av Eltel Networks AS.

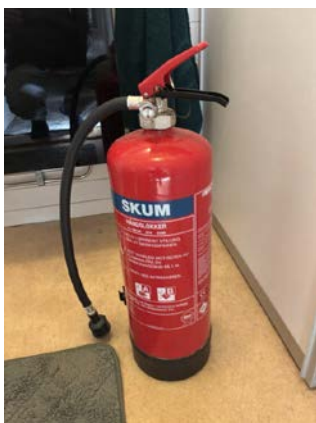
Foto 20

Branncellebegrensende konstruksjon ikke vurdert. Gipsplater registrert som brannskille mot naboens loft. Branncelleskille mot naboens loft er utført med gipsplater. Branncellebegrensende konstruksjon er ikke nærmere vurdert. Branncelleskille mot naboens loft er utført med gipsplater. Branncellebegrensende konstruksjon er ikke nærmere vurdert.
