Gjerdestykket 38, 4270 ÅKREHAMN

**Stilren og innbydende halvpart av  
tomannsbolig | 2 bad | 3 sov |  
Sentrumsnært og barnevennlig |  
Garasje m/ elbil-lader**

Befaringsdato: 08.09.2025

Rapportdato: 10.09.2025

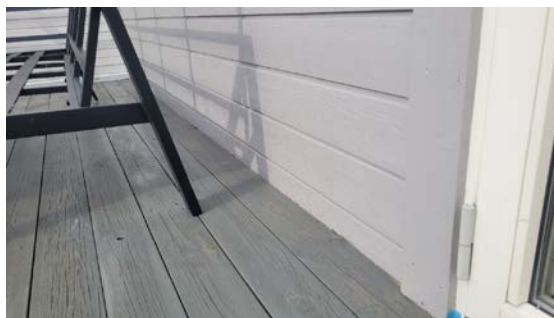
- Lav avstand og fare for redusert lufting kan over tid føre til økt fuktbelastning bak trepanelet som kan føre til redusert levetid og økt vedlikeholdsintervall.

Terrassebord avsluttet mot trepanel.

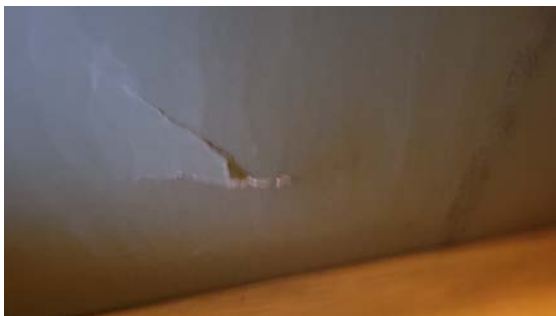
Det ble registrert noe misfarging på sutaksplatene, samt en mindre skade på undertak av gips.

Det var ingen tegn til fuktighet rundt den skadde gipsplaten. Skaden vurderes som kosmetisk, men det anbefales å utbedre ved anledning for å opprettholde overflatens standard.

Mindre skade i undertak av gips.

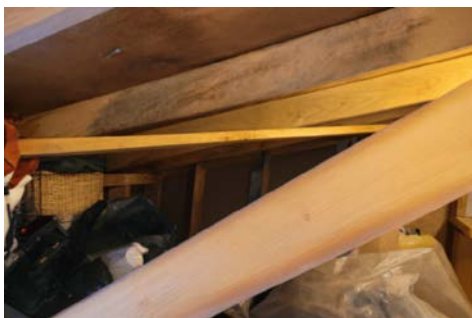
Noe misfarging på undertak og bjelke.

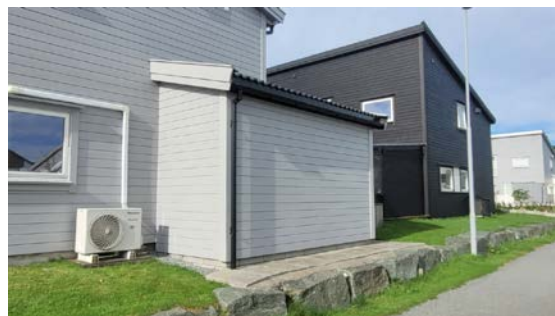
Ytterdør (brannklassifisert) med karm og dørblad i tre.  
Synlige konstruksjoner på innvendige vegger og himling.  
Flislagt gulv.

Bod.

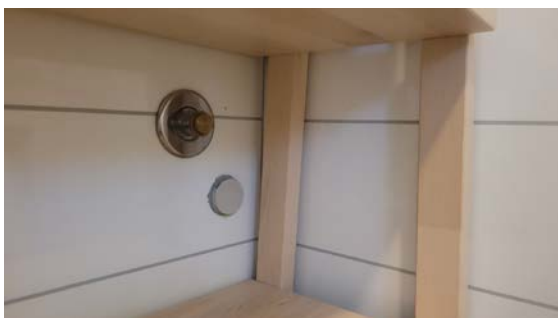
Badet har innredning med nedfelt servant, gulvstående toalett, opplegg for vaskemaskin og plassbygd dusj.  
Fremstår som godt vedlikeholdt.

Opplegg for vaskemaskin.

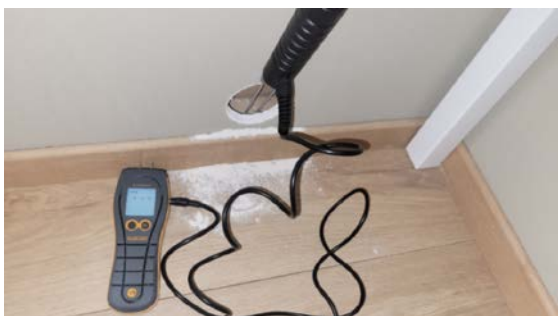
Hulltaking er foretatt uten å påvise unormale forhold.  
Hulltaking er foretatt i soverom.  
Fuktkvotemåling (vekt%) i konstruksjonen ble målt til under 8%.

Det er gjennomført hulltaking med fuktmåling uten å påvise unormale forhold, og det gis derfor TG0.  
Det presiseres at det likevel kan forekomme fukt eller skader i deler av konstruksjonen som ikke er kontrollert, da vurderingen er begrenset til området ved hulltaking.

Hulltaking og fuktmåling.

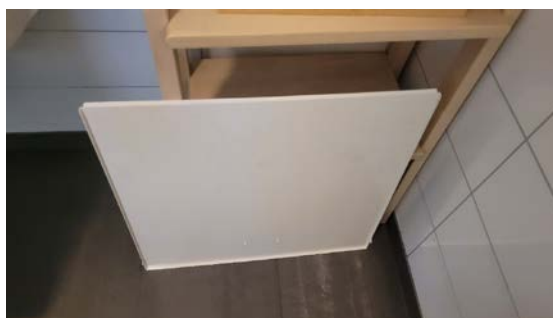
Det ble registrert at det mangler kursfortegnelse på vannledninger.  
Det anbefales å kontakte rørlegger for å etablere kursfortegnelse.

Manglende kursfortegnelse.

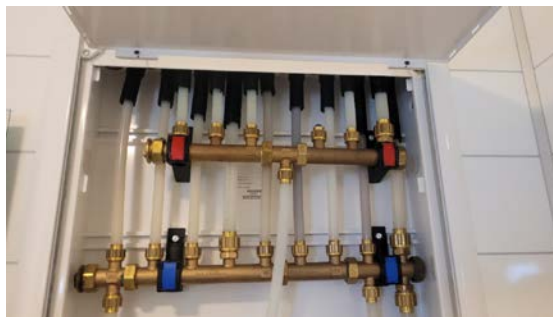
Innvendige vannledninger er av plast (rør i rør).  
Det er besiktiget i rørskap. Rørskap montert på bad 1. etasje.

Umerkede vannrør.

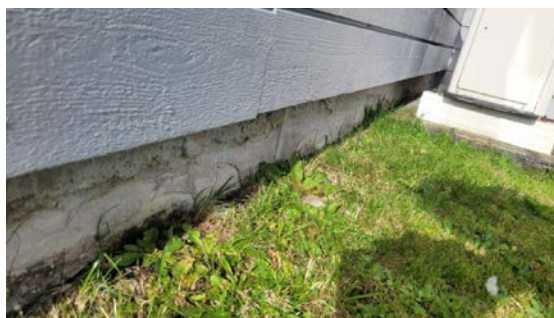
Synlig isolasjon (isopor) kan redusere brannsikkerheten og bør beskyttes bedre for å oppfylle anbefalt utførelse.

Sementfiberplater.
