Røtveivegen 37C, 7340 OPPDAL

## Romslig treroms selveierleilighet med garasje og flott beliggenhet i rolig boområde

# Romslig treroms selveierleilighet med garasje og flott beliggenhet

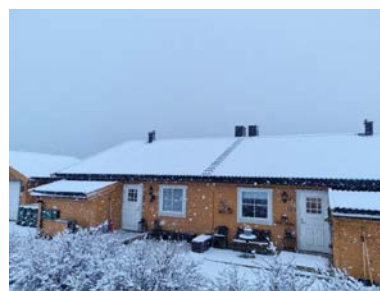
**Nedløp og beslag**

- Overvåk tilstanden jevnlig. For å få tilstandsgrad 0 eller 1 må tekingen skiftes ut, men tidspunktet for når dette er nødvendig er vanskelig å si noe om.
- Det bør foretas nærmere undersøkelser av taktekking når taket er snøfritt.

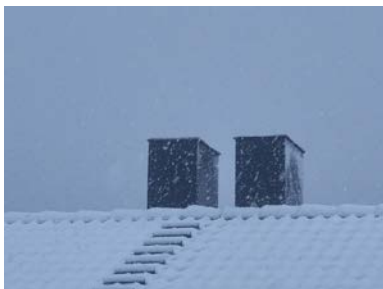
Mangler pipehatt på pipeinndekning

- Det bør lages system for bortledning av vann fra taknedløp ved grunnmur.
- Pipehatt bør monteres for å hindre vann å trenge ned i pipen. Det kan medføre ytterligere skade på pipe og i tillegg føre til vannlekkasjer i rom med sotluke.

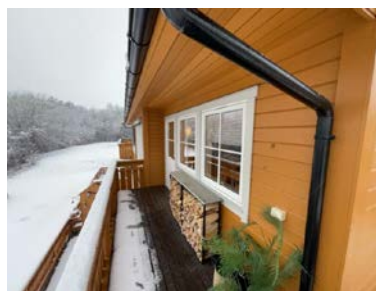
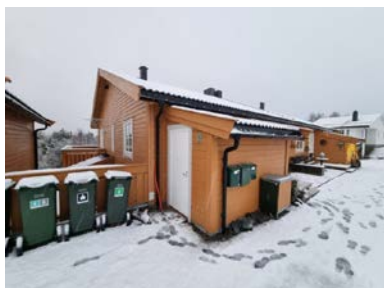
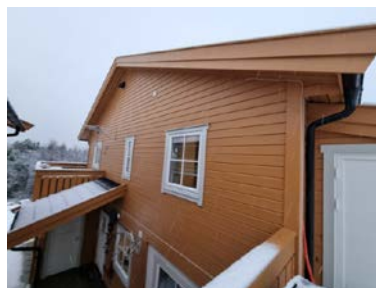
Veggene har bindingsverkskonstruksjon fra byggeår. Fasade/kledning har liggende bordkledning. Overflatebehandlet i 2022

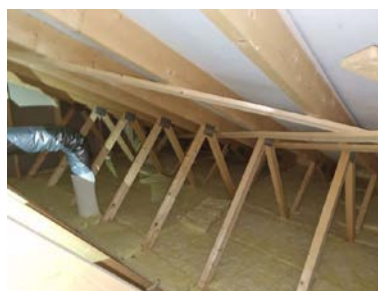
Synlige luftespalter i raftekasse ved overgang tak/vegg

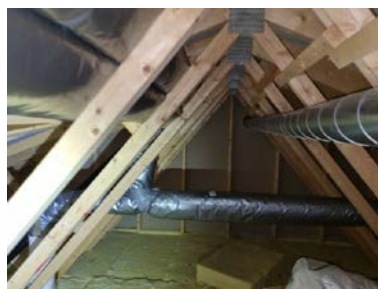
Oversikt kryploft

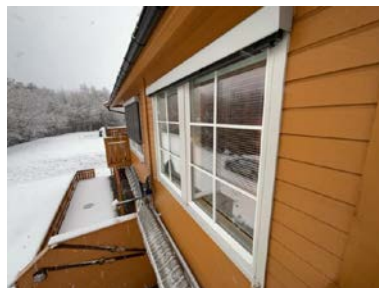
Vindu på kjøkken

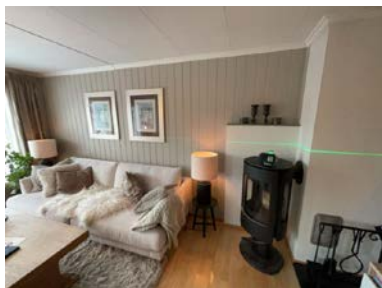
1. etasje  
Plassering av laser ved kontroll av stue. Det er målt 7 mm høydeforskjell gjennom rommet. TG 1

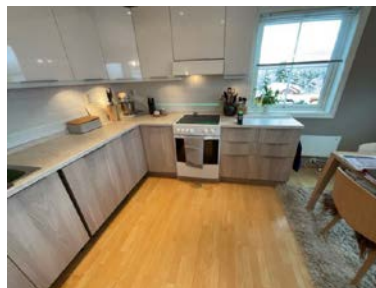
1. etasje  
Plassering av laser ved kontroll av kjøkken. Det er målt 7 mm høydeforskjell gjennom rommet. TG 1

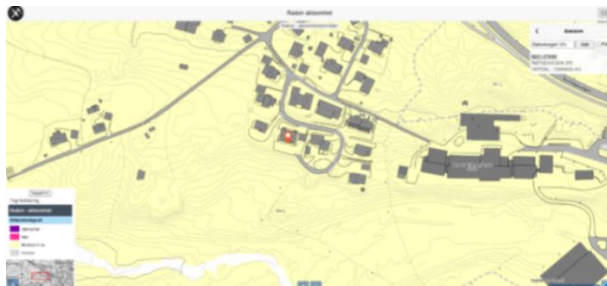
- Eiendommen ligger i et område med, moderat til lav forekomst i følge Norges geologiske undersøkelse (NGU)

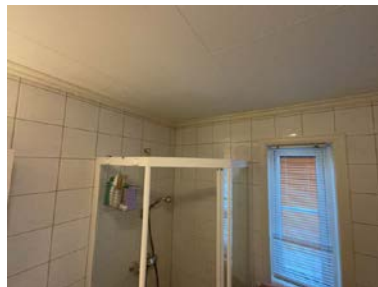
Det er vindu/dør med ikke fuktbestandige materialer i våtsonen (ved vask, dusj, badekar, osv.), løsningen eller byggematerialet er uegnet

Vindu er plassert i våtsone ved dusj

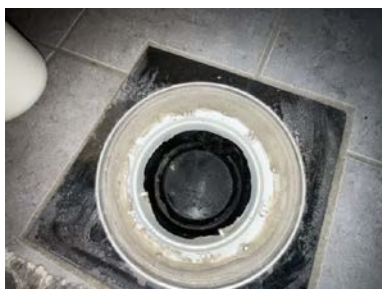
Sluk under servant hvor membran er synlig klemt under klemring. Bilde viser sluk uten slukpotte.

- Overvåk tilstanden jevnlig. For å få tilstandsgrad 0 eller 1 må tettesjiktet skiftes ut, men tidspunktet for når dette er nødvendig er vanskelig å si noe om.

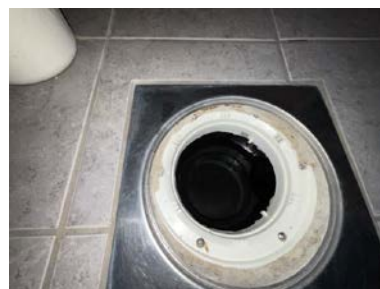
Sluk i dusj hvor membran er synlig klemt under klemring. Bilde viser sluk uten slukpotte.

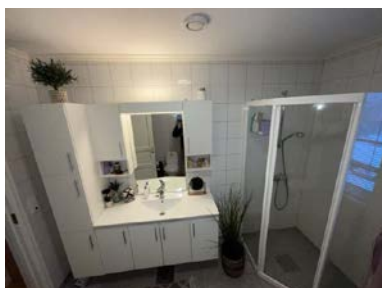
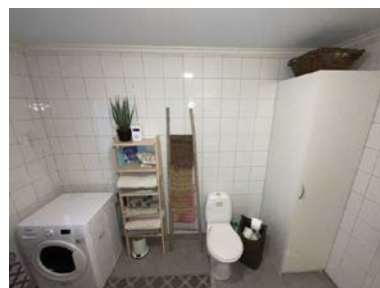
120 cm servantskap med heldekkende servant, speil, lysarmatur med stikkontakt, 2 overskap, 30 cm høyskap, 50 cm høyskap, dusjvegger, gulvstående toalett og opplegg for vaskemaskin.

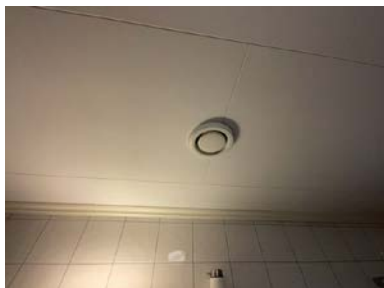
Det er balansert ventilasjon med avtrekk i himling og tilluft under dør. I tillegg er det åpningsvindu med ventil.

Mekanisk avtrekk i himling.

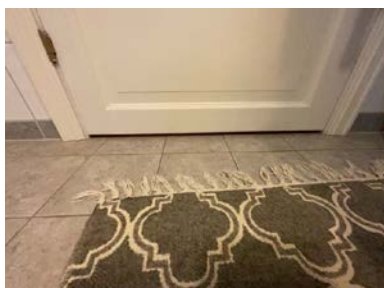
Luftespalte under dør

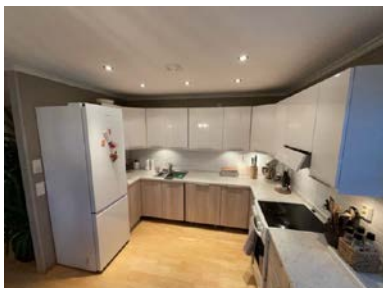
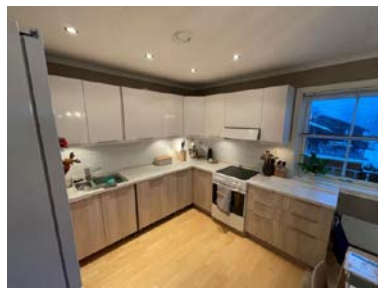
Parkett på gulv, malt strietapet på vegg og hvite himlingsplater med spotter. Flis på vegg over kjøkkenbenken. Slett kjøkkeninnredning, laminert benkeplate med nedfelt 1 1/2 vask. Komfyr, kjøl/fryseskap og integrert oppvaskmaskin. Mekanisk avtrekk over kokesonen. Det er skiftet fronter i 2020. Montert ny oppvaskmaskin og kjøl/fryseskap i 2023.

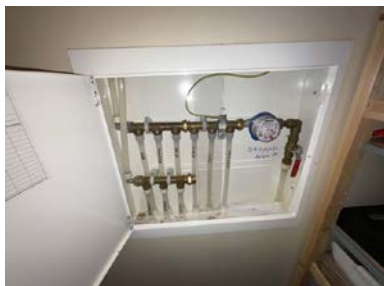
Innvendige vannledninger er av plast (rør i rør). Det er besiktiget i rørskap som er plassert på teknisk rom. I rørfordelingsskap er hovedstoppekrane og vannmåler.

Vannfordelingsskap med stoppekrane og vannmåler

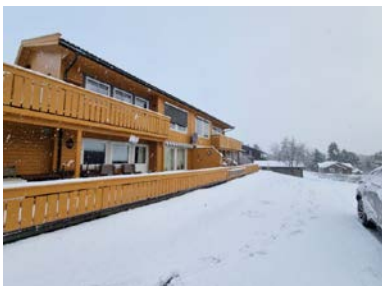
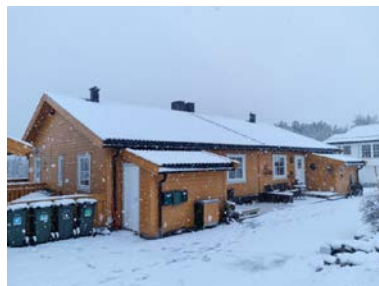
Skrånende tomt for sameie som er beplantet med plen, busker, naturstein og trær. Gruset/singlet i innkjørsel og parkering.

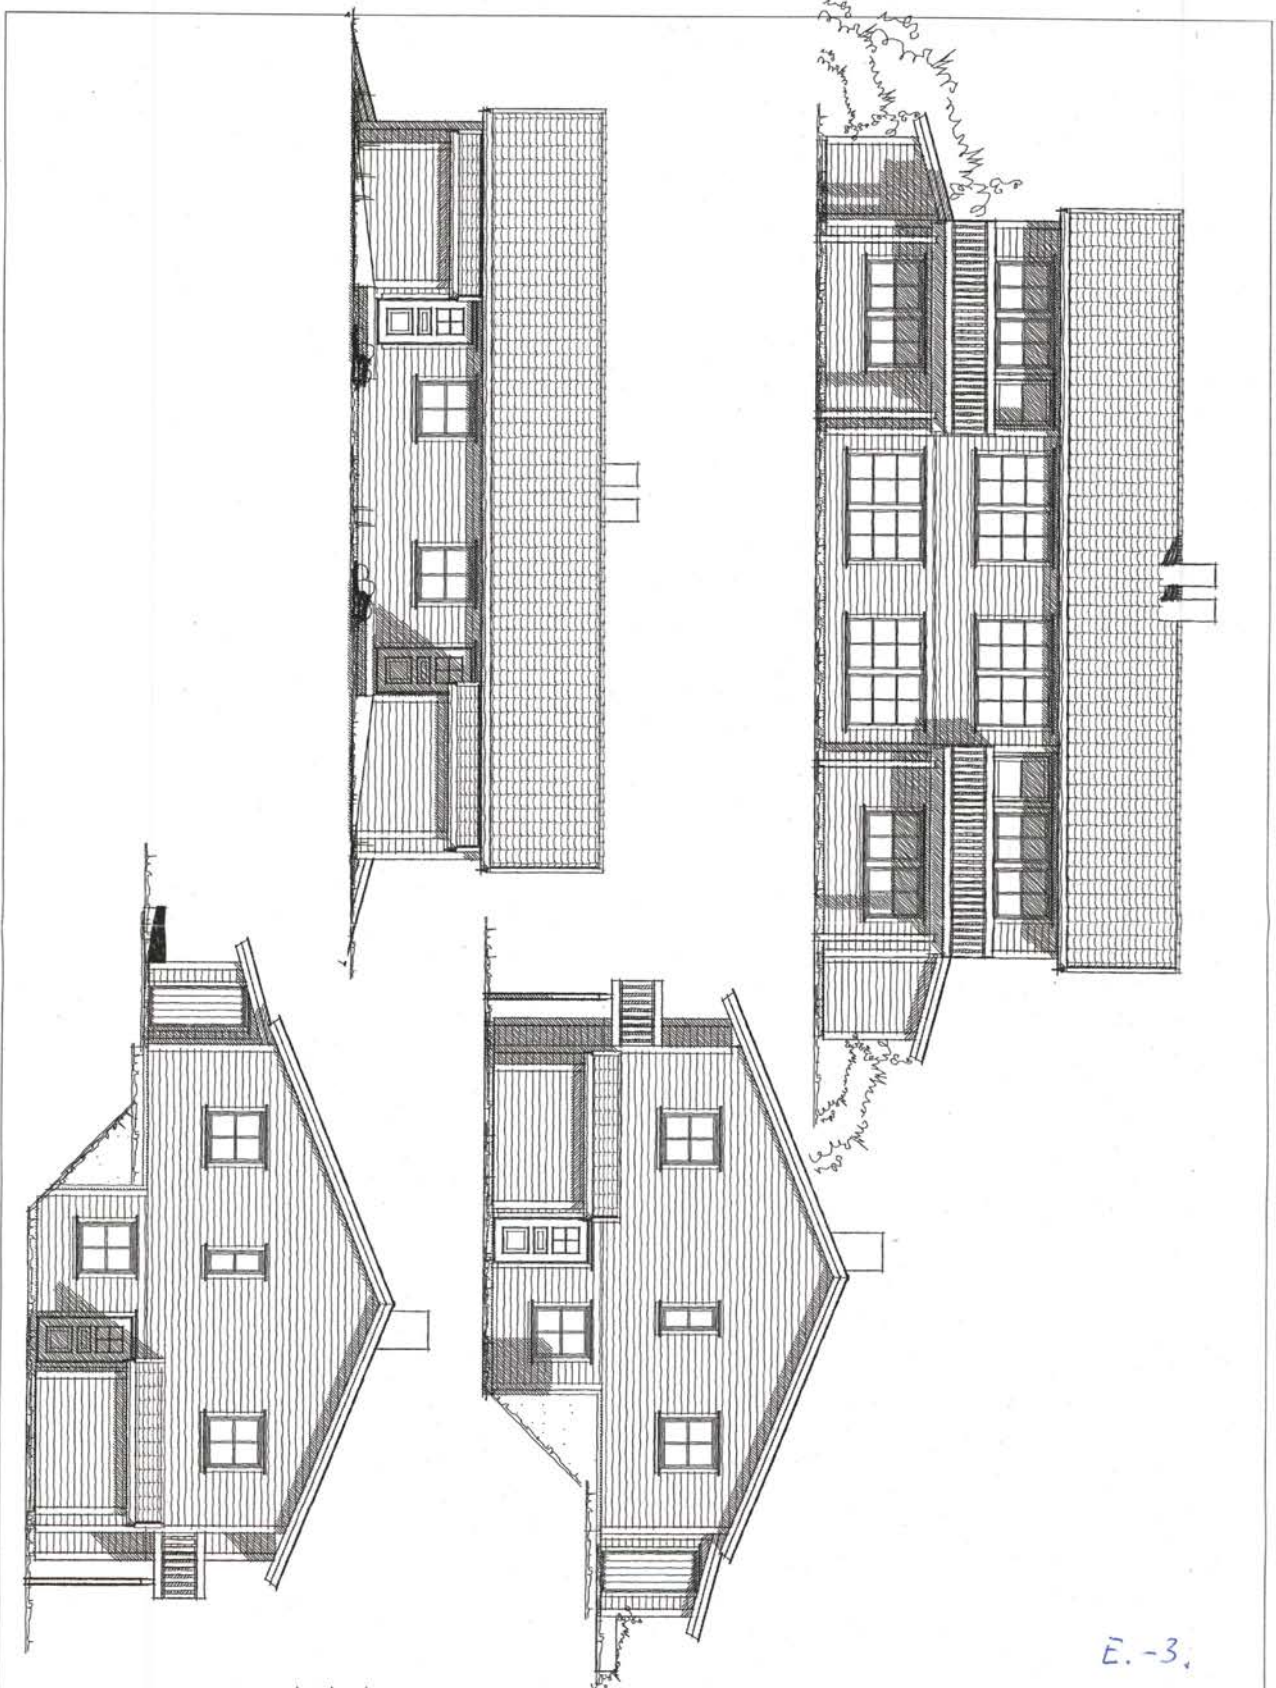
E.-3.

DATA DESIGN SYSTEM		REV.	ANT.	REVIDERINGEN GJELDER	SIGN.	DATO		
FASADER		HAGENBYGG AS			TEGN. OMØ	PROSJAR. Ha01	G.NR. xx	B.NR. xx
