# Tilstandsrapport

Boligbygg med flere boenheter

Skovly promenade 8, 2066 JESSHEIM

Oppdragsnr.: 22537-1054

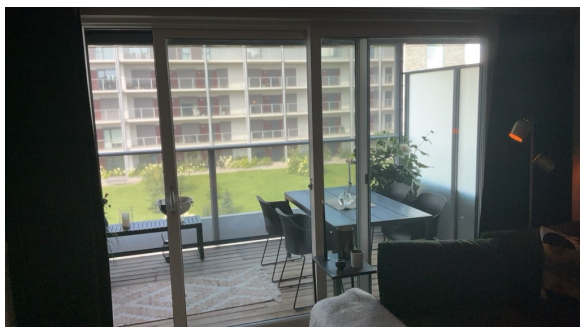
### TG 1 Dører

Ytterdør: Malt treverk.

Balkongdører: Skyvedører med 3-lags energiglass.

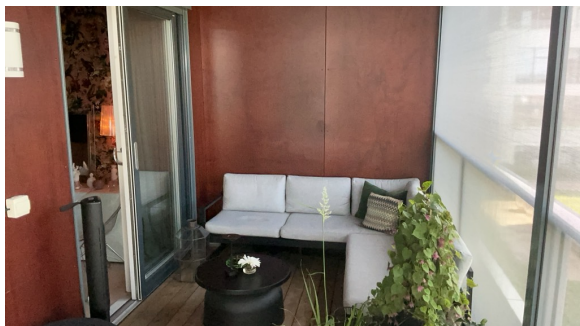
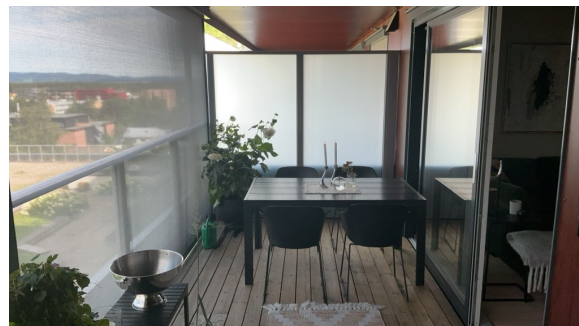
### TG 1 Balkonger, terrasser og rom under balkonger

Balkong med utgang fra stue og soverom:

Gulv i impregnerte treverk. Rekkverk av glass og metall. Håndlist i stål. Det er montert screens solskjerming.

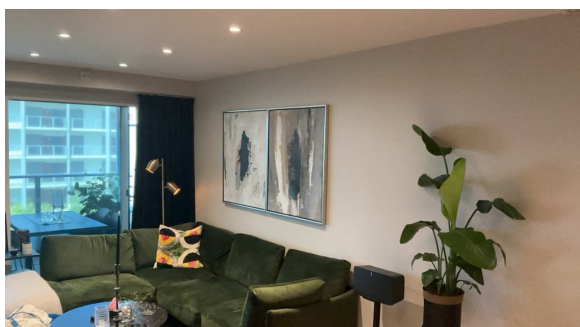
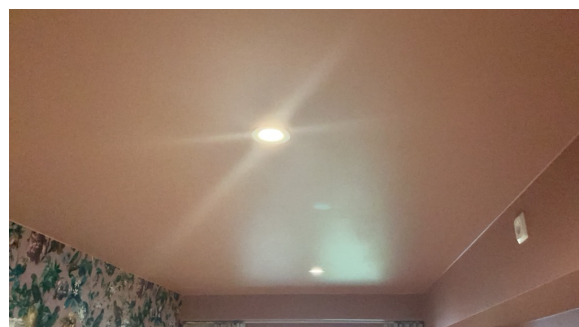
### TG 1 Overflater

Innvendige overflater er hovedsakelig preget av:

Gulv: Parkett, med varme.

Vegg: Malte glatte flater. Tapet. Eikespiser.

Himling: Malte glatte flater.

Det kan være enkelte skader/slitasjer som betraktes som mindre overflateskader. Slike skader blir ikke spesifisert, vurdert eller bemerket.

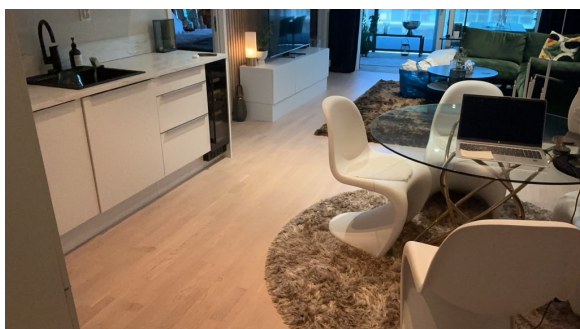
### TG 1 Etasjeskille/gulv mot grunn

Etasjeskille er utført med elementer. Skjevheter og høydeforskjeller i etasjeskillere er kontrollert med krysslaser. Det er ikke funnet nevneverdige avvik, kun mindre høydeforskjeller på ca. 5 mm. gjennom stuen er registrert. Lokale større avvik kan likevel påregnes.

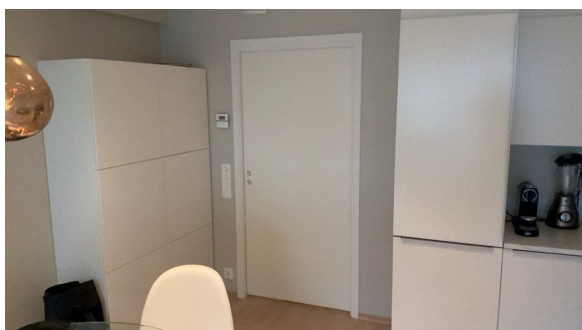
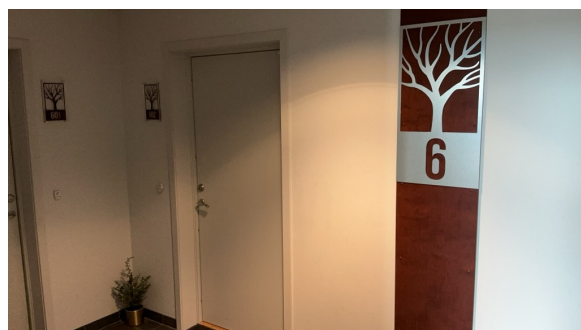
## TG 1 Innvendige dører

Malte glatte dører. Malte glatte skyvedører. Justeringer må kunne påregnes på tredører som kan bevege seg gjennom ulike årstider. Enkelte sår/merker må påregnes (normal bruksslitasje)

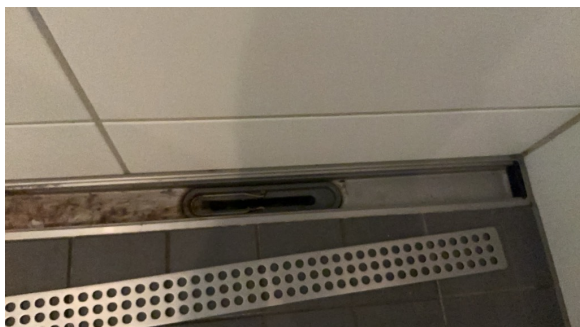
### TG 1 Sluk, membran og tettesjikt

Plastsluk-Rennesluk.

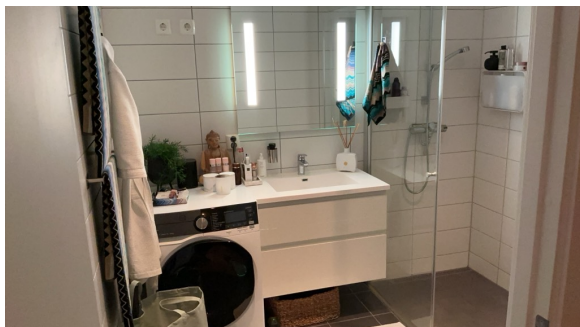
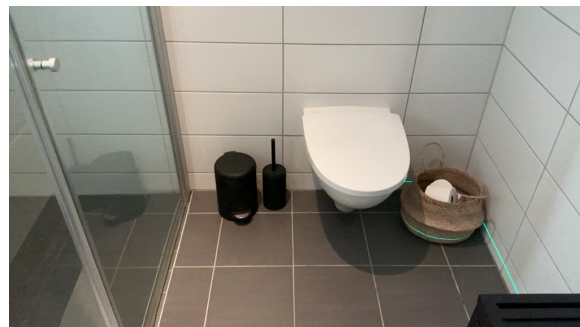
### TG 1 Sanitærutstyr og innredning

Innredning med glatte fronter. Heldekkende servant med ett-greps blandebatteri. Speil over med tilhørende belysning. Vegghengt toalett. Dusjhjørne ved glassdører. Avsatt plass til vaskemaskin.

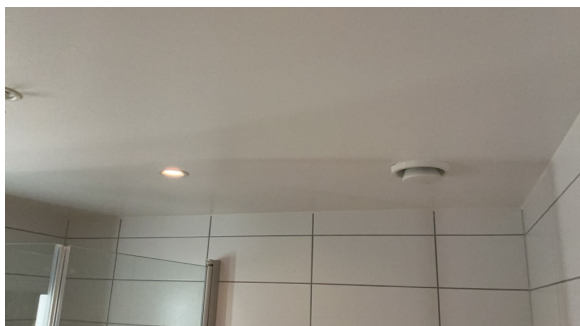
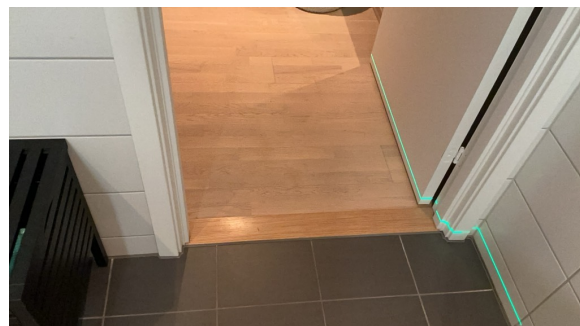
### TG 1 Ventilasjon

Balansert ventilasjon. Ventil i himling.

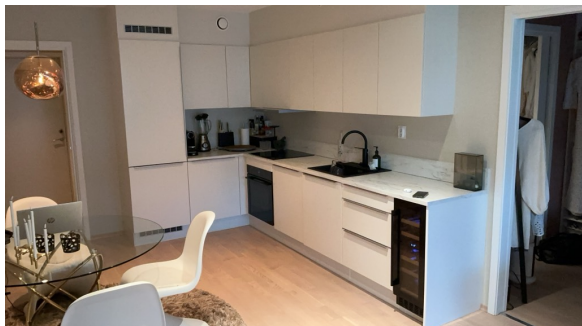
### TG 1 Overflater og innredning

Kjøkken med glatte fronter. Nedfelt oppvaskkum i sort kompositt med ett-greps blandeblender. Benkeplater i laminat. Integrert platetopp, stekeovn, oppvaskmaskin, kjøl/frys og vinskap. Ved fuktøk på overflater i skap og gulv er det ikke registrert måleverdi som indikerer fukt. Det er normalt at innredninger og fronter kan være/er utsatt for slitasje. Det kan derfor være enkelte skader/slitasjer som betraktes som mindre overflateskader. Slike skader blir derfor ikke spesifisert, vurdert eller bemerket.

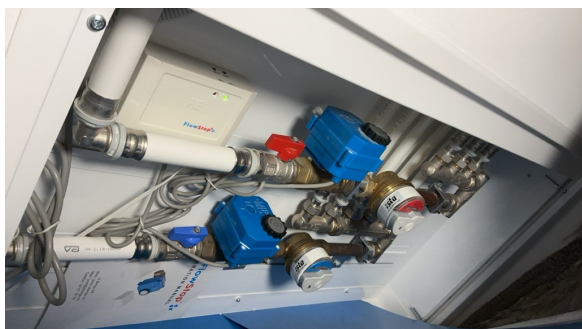
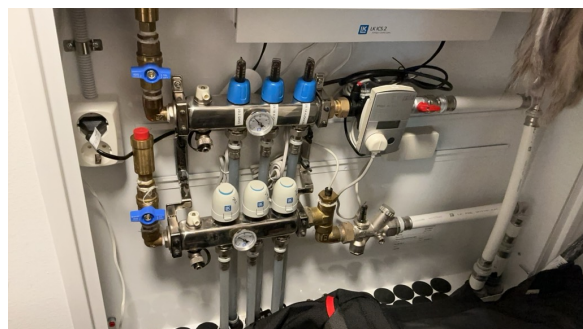
### TG 1 Vannledninger

Synlige vannrør i: Plast, rør-i-rør. Anlegget er ikke teknisk vurdert. Jeg er ikke VVS fagmann, kontakt rørlegger for evt. nærmere kontroll av anlegget. Bunnledningene og utvendige ledninger er nedgravd og ikke tilgjengelig for inspeksjon.

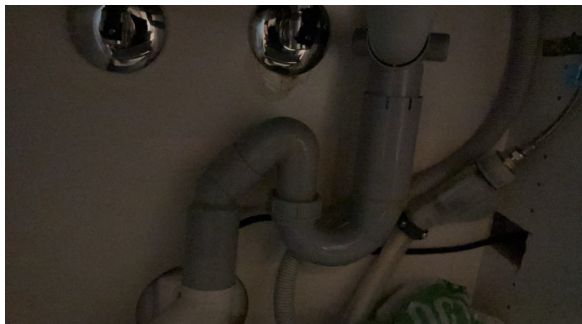
### TG 1 Avløpsrør

Synlige avløpsrør i: Plast. Anlegget er ikke teknisk vurdert. Jeg er ikke VVS fagmann, kontakt rørlegger for evt. nærmere kontroll av anlegget. Bunnledningene og utvendige ledninger er nedgravd og ikke tilgjengelig for inspeksjon.

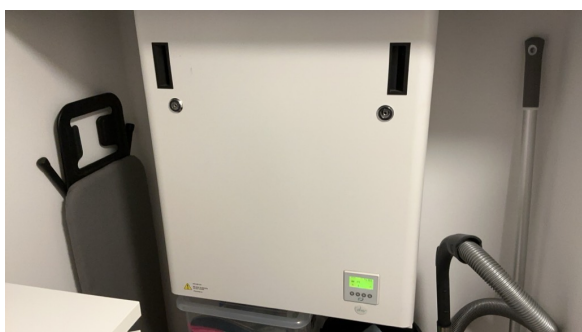
## TG 1 Ventilasjon

Ventilasjonen består av balansert ventilasjon. Vifter sørger for både tilførsel og avtrekk av ventilasjonsluften.
