Skovly promenade 8, 2066 JESSHEIM

**Rålekker 2-roms selveierleilighet i  
6.etasje med sentral beliggenhet!  
Solrik balkong på 15 kvm med  
nymonterte screens!**

# Tilstandsrapport

Boligbygg med flere boenheter  
 Skovly promenade 8, 2066 JESSHEIM ULLENSAKER kommune  
 gnr. 135, bnr. 912, snr. 89

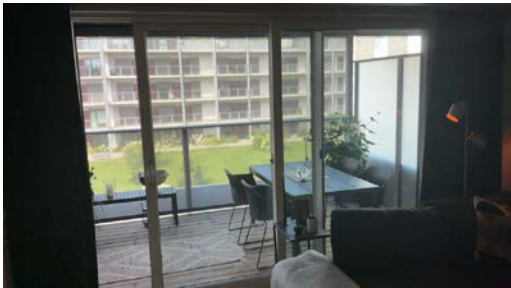
### TG 1 Dører

Ytterdør: Malt treverk.  
Balkongdører: Skyvedører med 3-lags energiglass.

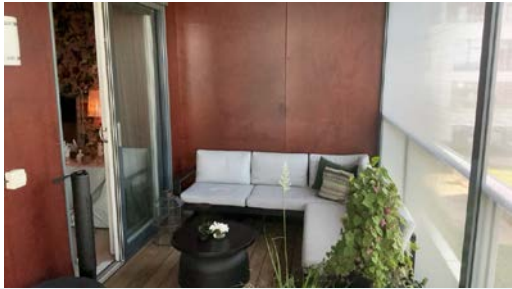
### TG 1 Balkonger, terrasser og rom under balkonger

Balkong med utgang fra stue og soverom:  
Gulv i impregnerte treverk. Rekkverk av glass og metall. Håndlist i stål. Det er montert screens solskjerming.

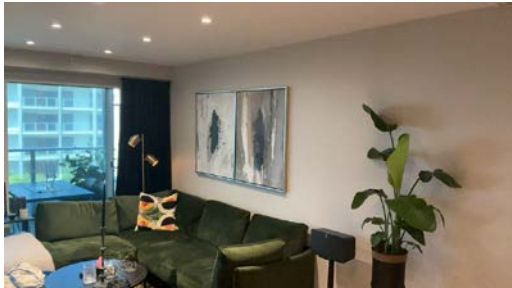
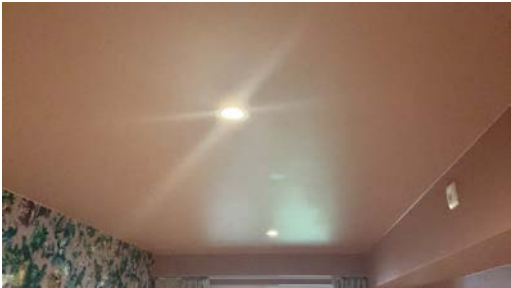
### TG 1 Overflater

Innvendige overflater er hovedsakelig preget av:  
Gulv: Parkett, med varme.  
Vegg: Malte glatte flater. Tapet. Eikespiler.  
Himling: Malte glatte flater.  
Det kan være enkelte skader/slitasjer som betraktes som mindre overflateskader. Slike skader blir ikke spesifisert, vurdert eller bemerket.

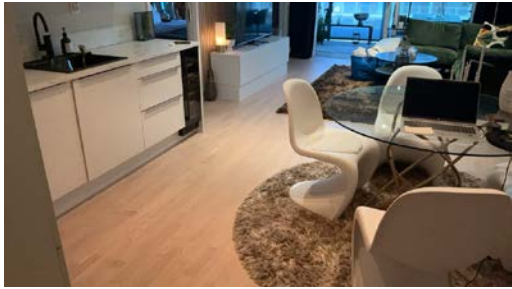
### TG 1 Etasjeskille/gulv mot grunn

Etasjeskille er utført med elementer. Skjevheter og høydeforskjeller i etasjeskillere er kontrollert med krysslaser. Det er ikke funnet nevneverdige avvik, kun mindre høydeforskjeller på ca. 5 mm. gjennom stuen er registrert. Lokale større avvik kan likevel påregnes.

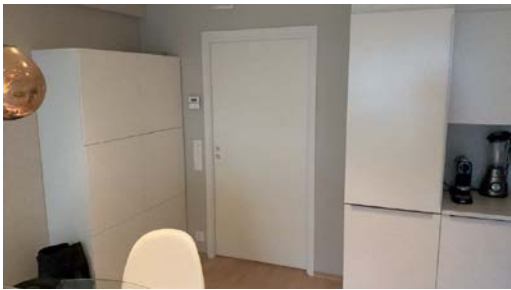
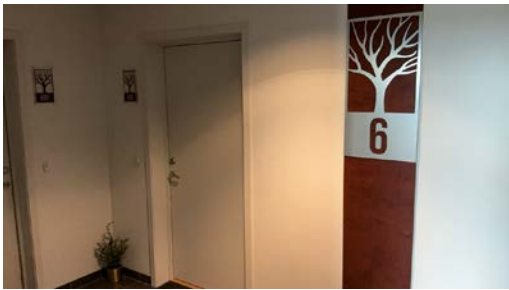
## TG 1 Innvendige dører

Malte glatte dører. Malte glatte skyvedører. Justeringer må kunne påregnes på tredører som kan bevege seg gjennom ulike årstider. Enkelte sår/merker må påregnes ( normal bruksslitasje)

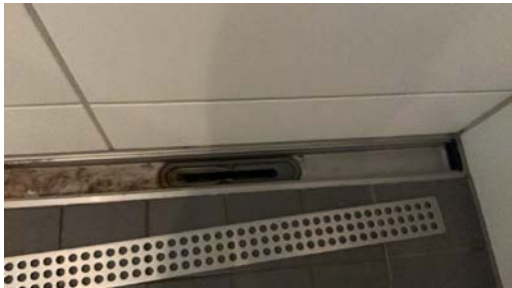
#### TG 1 Sluk, membran og tettesjikt

Plastsluk-Rennesluk.

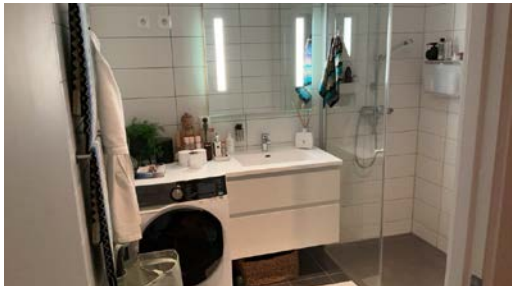
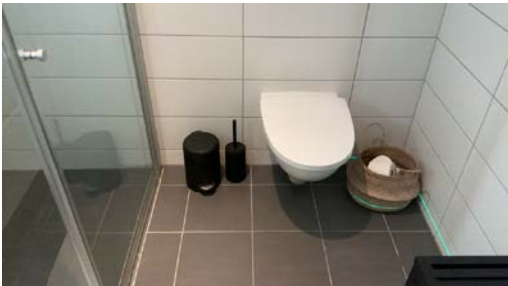
#### TG 1 Sanitærutstyr og innredning

Innredning med glatte fronter. Heldekkende servant med ett-greps blandebatteri. Speil over med tilhørende belysning. Vegghengt toalett. Dusjhjørne ved glassdører. Avsatt plass til vaskemaskin.

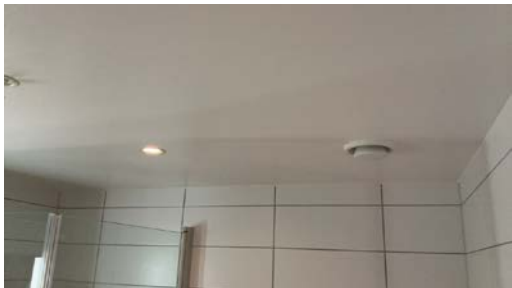
#### TG 1 Ventilasjon

Balansert ventilasjon. Ventil i himling.

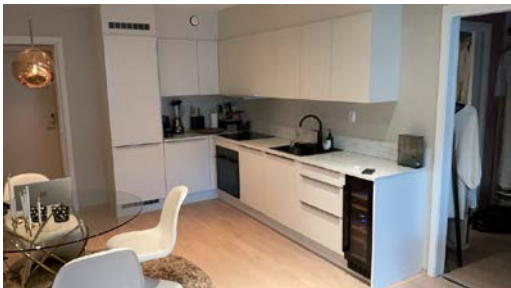
#### Overflater og innredning

Kjøkken med glatte fronter. Nedfelt oppvaskkum i sort kompositt med ett-greps blandebatteri. Benkeplater i laminat. Integrert platetopp, stekeovn, oppvaskmaskin, kjøl/frys og vinskap. Ved fuktsøk på overflater i skap og gulv er det ikke registrert måleverdi som indikerer fukt. Det er normalt at innredninger og fronter kan være/er utsatt for slitasje. Det kan derfor være enkelte skader/slitasjer som betraktes som mindre overflateskader. Slike skader blir derfor ikke spesifisert, vurdert eller bemerket.

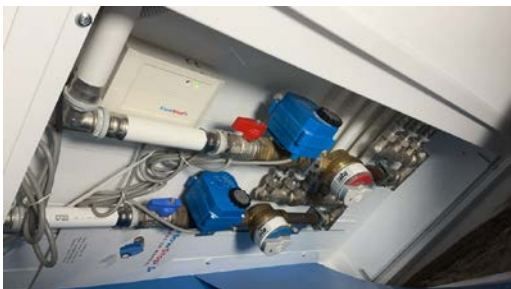
#### Vannledninger

Synlige vannrør i: Plast, rør-i-rør. Anlegget er ikke teknisk vurdert. Jeg er ikke VVS fagmann, kontakt rørlegger for evt. nærmere kontroll av anlegget. Bunnledningene og utvendige ledninger er nedgravd og ikke tilgjengelig for inspeksjon.

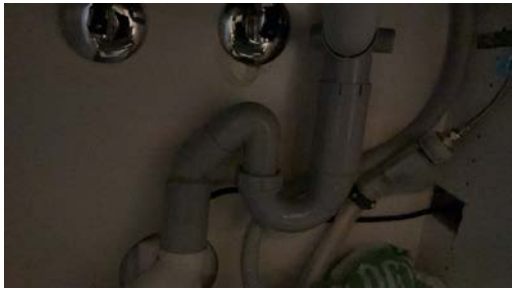
#### Avløpsrør

Synlige avløpsrør i: Plast. Anlegget er ikke teknisk vurdert. Jeg er ikke VVS fagmann, kontakt rørlegger for evt. nærmere kontroll av anlegget. Bunnledningene og utvendige ledninger er nedgravd og ikke tilgjengelig for inspeksjon.

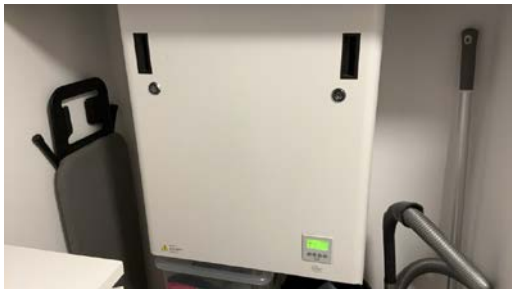
#### Ventilasjon

Ventilasjonen består av balansert ventilasjon. Vifter sørger for både tilførsel og avtrekk av ventilasjonsluften.
