Lars Gjøvikens veg 46, 2312 OTTESTAD

**SANDVIKA/OTTESTAD**

## Nøkkelinformasjon

# Tilstandsrapport

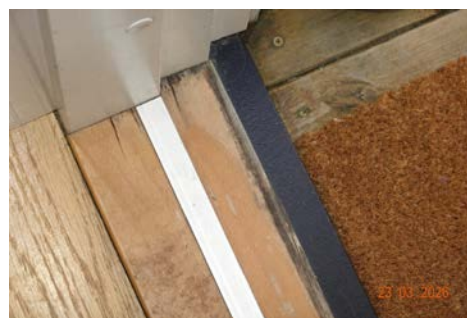
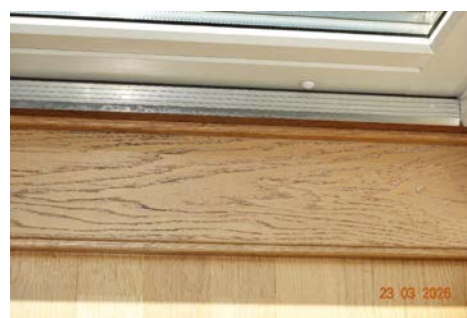
Fuktskadede terskel til skyvedør. Ved bruk av fuktmåler ble det ikke registrert unormale verdier.

Noe oppsprekking i terskel til ytterdør.

Terskelen til skyvedøren bør utbedres for å hindre videre fuktskader og forringelse av materialet.

Dersom tiltak ikke iverksettes, kan det oppstå ytterligere skade på terskelen og omkringliggende konstruksjoner, noe som kan føre til økte utbedringskostnader og redusert levetid for døren.
