Ilebekkroken 57, 1963 FOSSER

Stilig enebolig av tømmer fra 2018 med alt på en flate. Solrik, landlig beliggenhet med utsikt til Bjørkelangensjøen.

Befaringsdato: 26.06.2024 Rapportdato: 28.06.2024 Oppdragsnr.: 10816-24088 Referansenummer: MV7168

ENE BOLIG

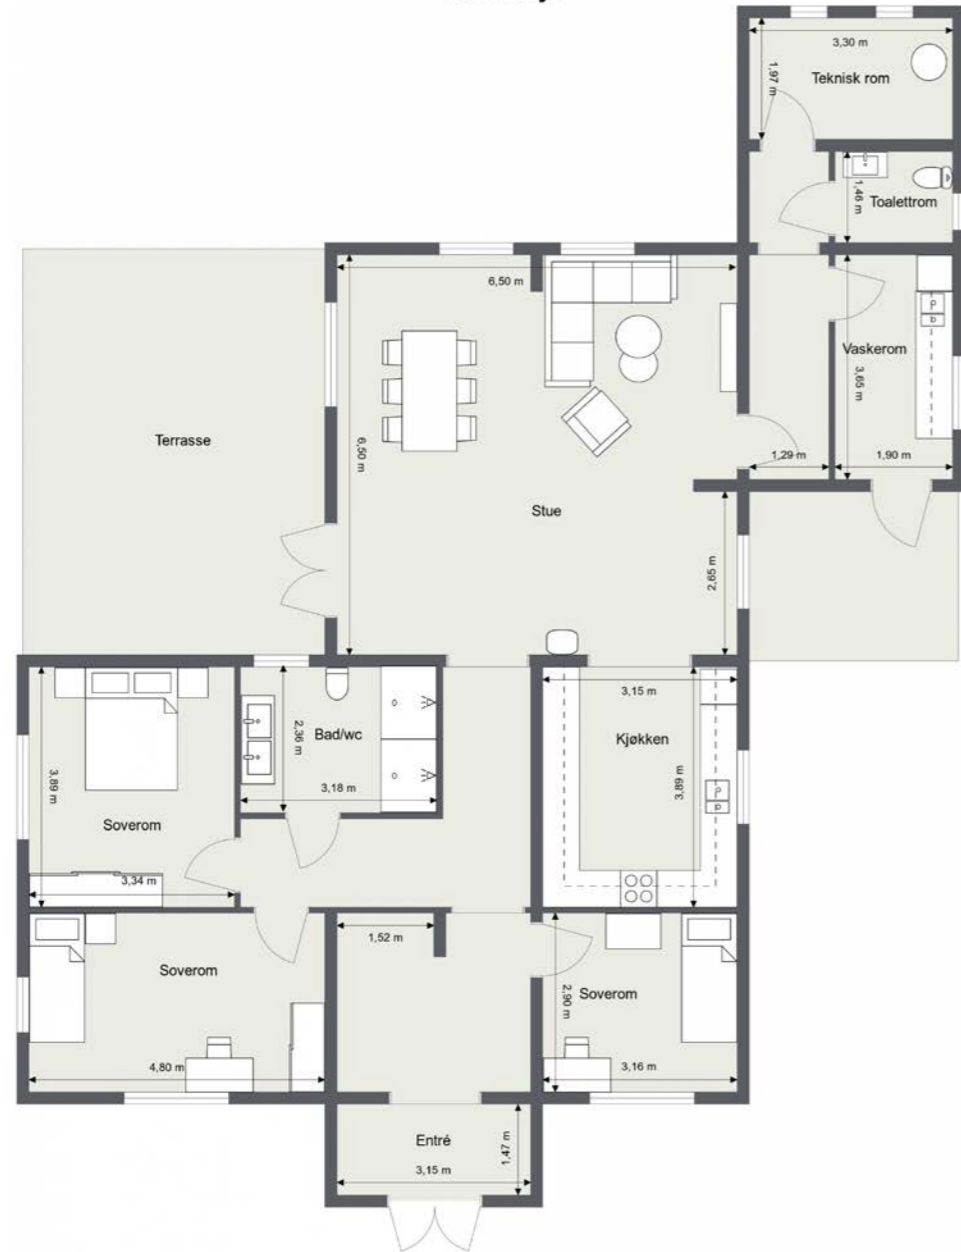
1. etasje

Planskissen er en illustrasjon av boligens planløsning og kan avvike fra boligens faktiske planløsning.
Takstingeniør MNT Petter Larsen. larsen@takstpartner.no

Plantegningen er ikke i målestokk og noe avvik kan forekomme.
Megler/selger tar ikke ansvar for evt. feil.

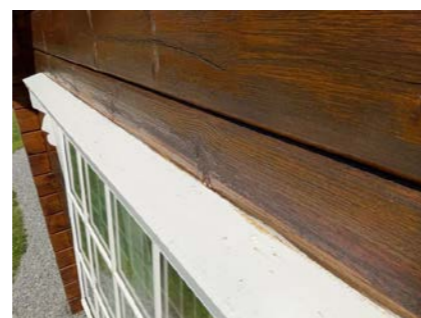
Dører

Entredør er 2-fløyet i malt formpresset utførelse med glassfelt. Entredør til vaskerom er i malt formpresset utførelse med glassfelt. Terrassedør er 2-fløyet i malt trekonstruksjon med glassfelt med 3-lags glass. Dørene er fra byggeåret.

- Det er påvist avvik rundt innsettsdetaljer.
- Det er påvist dører som er vanskelig å åpne eller lukke.

- Det bør gjøres tiltak for å lukke avviket.

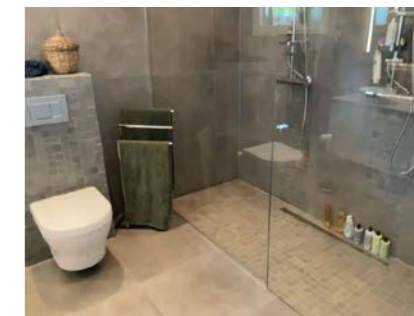
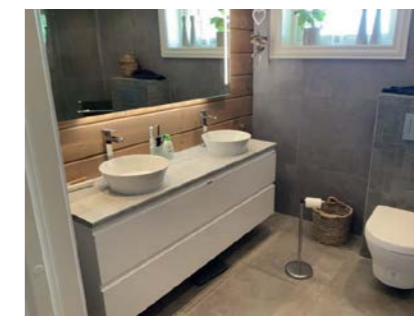
1. ETASJE > BAD/WC

Overflater vegger og himling

- Det er påvist avvik i fallforhold til sluk i forhold til krav i forskrift på byggetidspunktet.
- Det er avvik:

Det er 1 vegg med tømmer og denne har ingen synlig oppkant fra gulvet med vanntett sjikt. Det er kun synlig gulvlist mellom gulv og vegg. Dette kan medføre at evt. lekkasjevann trenger inn i veggen.

Tettesjikt/membran ved dørterskel bør undersøkes nærmere og denne skal ha oppkant med minimum 15mm.

Fallforholdet på gulv i dusjnise bør utbedres.

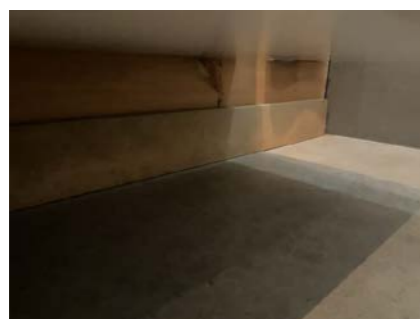
1. ETASJE > BAD/WC

TG 1 Sluk, membran og tettesjikt

Det er slukrenne ved vegg i dusjsonen og det antas å være smøremembran (ukjent utførelse - ikke fremlagt dokumentasjon). Fra byggeåret.

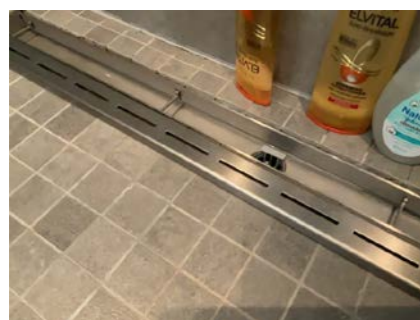
1. ETASJE > BAD/WC

TG 1 Sanitærutstyr og innredning

Toalettsternen ivaretar dagens krav til lekkasjesikring hvis den er montert iht. monteringsveiledning.

Sealingbag er en plastkappe som opplyses å være dokumentert vanntett med tilfredsstillende dreneringskapasitet. Kappens funksjon er å lede eventuelt lekkasjevann fra sisterna, ut mellom vegg og skål, gjennom drengsåpningen i støydemplingsplaten til sluk i våtrom eller til lekkasjeføler i tørre rom.

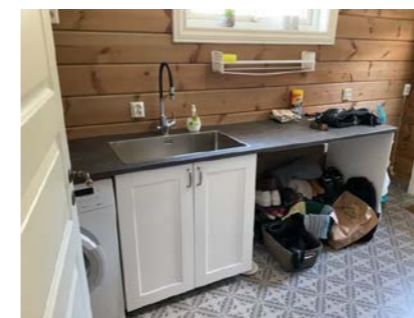
1. ETASJE > VASKEROM

TG 2 Overflater vegger og himling

Veggoverflater egner seg ikke for fuktbelastning.

- Uegnete materialer må fuktbeskyttes/utskiftes.

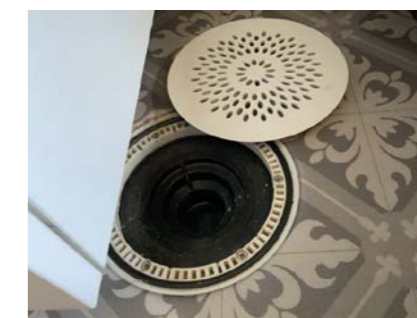
1. ETASJE > VASKEROM

TG 1 Sanitærutstyr og innredning

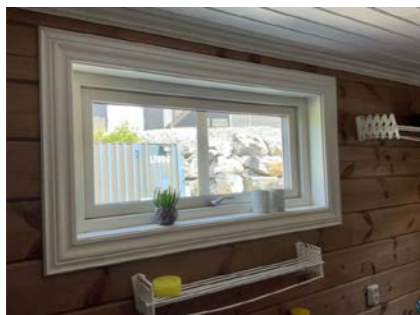
1. ETASJE > VASKEROM

TG 0 Tilliggende konstruksjoner våtrom

Det ble gjort enkle fuktøk med overflateinstrument Protimeter MMS på vaskerommet og det ble ikke påvist unormale fuktverdier.

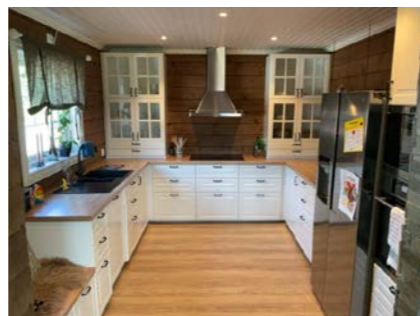
1. ETASJE > KJØKKEN

Vurdering av avvik: Det er kun kullfilterventilator på kjøkkenet og heller ikke andre forserte/mekaniske avtrekksløsninger fra kokesonen.

TG 2 Avtrekk
