Illebekkroken 57, 1963 FOSSER

**Tømmerhus fra 2018 innerst i  
blindvei i landlige omgivelser!  
Alt på en flate.**

# Tilstandsrapport

## ENEBOLIG

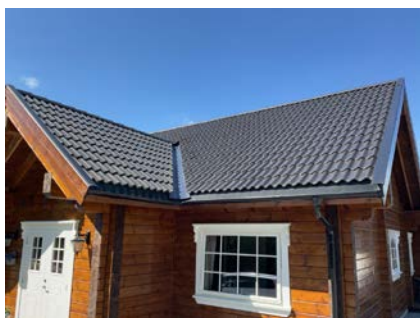
### Veggkonstruksjon

Veggene har tømmerkonstruksjon. Fasade/kledning har tømmer.

**Vurdering av avvik:**

- Det er påvist avvik rundt innsettingsdetaljer.

- Andre tiltak:

Avviket må utbedres.

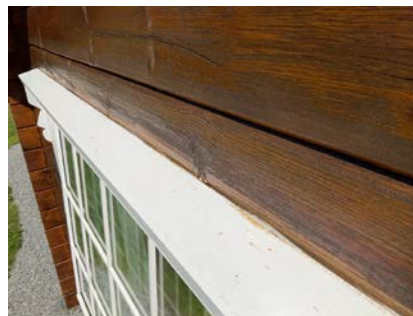
### Dører

Entredør er 2-fløyet i malt formpresset utførelse med glassfelt.

**Vurdering av avvik:**

- Det er påvist avvik rundt innsettingsdetaljer.
- Det er påvist dører som er vanskelig å åpne eller lukke.

- Det bør gjøres tiltak for å lukke avviket.

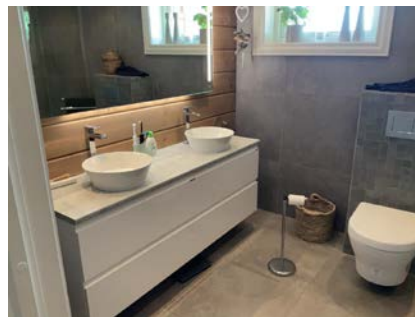
### 1. ETASJE > BAD/WC

### Vurdering av avvik:

- Det er påvist avvik i fallforhold til sluk i forhold til krav i forskrift på byggetidspunktet.
- Det er avvik:

Det er 1 vegg med tømmer og denne har ingen synlig oppkant fra gulvet med vanntett sjikt. Det er kun synlig gulvlister mellom gulv og vegg. Dette kan medføre at evt. lekkasjevann trenger inn i vegg.  
Det mangler fugging rundt slukrenne.  
Dørteriskel har oppkant med list og det er ukjent membranløsning på oppkanten.  
Gulv i dusjnise er hovedsaklig flatt og mangler fall til sluk.

Det må lages oppkant med tettesjikt mellom gulv og tømmervegg.  
Tettesjikt/membran ved dørteriskel bør undersøkes nærmere og denne skal ha oppkant med minimum 15mm.  
Fallforholdet på gulv i dusjnise bør utbedres.

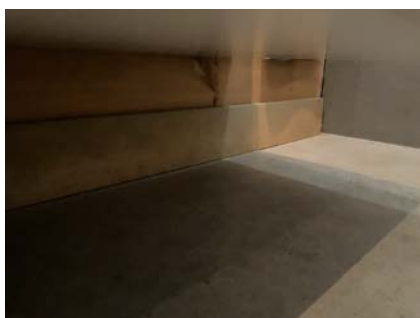
## 1. ETASJE > BAD/WC

### ! TG 1 Sluk, membran og tettesjikt

Det er slukrenne ved vegg i dusjsonen og det antas å være smøremembran. Fra byggeåret.

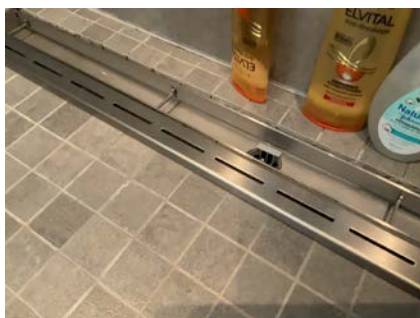
## 1. ETASJE > BAD/WC

### ! TG 1 Sanitærutstyr og innredning

Veggmontert toalett antas å være innbygningssisterne med Sealingbag. Det foreligger ikke dokumentasjon på sisterneløsningen. Toalettsternen ivaretar dagens krav til lekkasjesikring hvis den er montert iht. monteringsveiledning. Sealingbag er en plastkappe som opplyses å være dokumentert vanntett med tilfredsstillende dreneringskapasitet. Kappens funksjon er å lede eventuelt lekkasjevann fra sisterna, ut mellom vegg og skål, gjennom drensåpningen i støydempingsplaten til sluk i våtrom eller til lekkasjeføler i tørre rom.

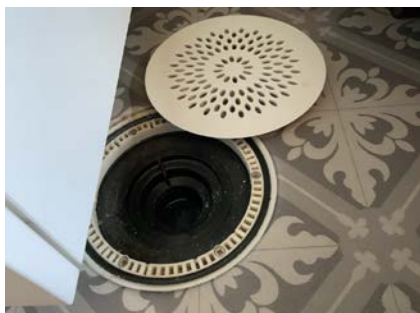
## 1. ETASJE > VASKEROM

### TG 1 Sanitærutstyr og innredning

- Mekanisk avtrekk og tilluft må etableres.

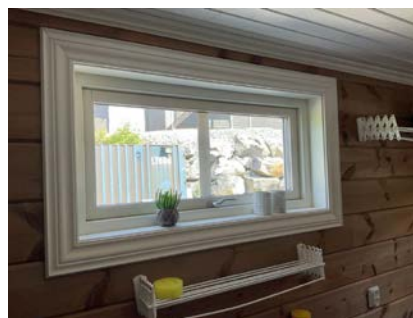
## 1. ETASJE > VASKEROM

### TG 0 Tilliggende konstruksjoner våtrom

Det ble gjort enkle fuktsøk med overflateinstrument Protimeter MMS på vaskerommet og det ble ikke påvist unormale fuktverdier.

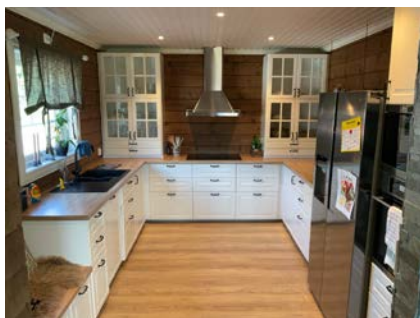
## 1. ETASJE > KJØKKEN

### TG 2 Avtrekk
