Lørenveien 44C, 0585 OSLO

**Romslig 2-roms med  
moderniseringsbehov -  
Plusskonsept - Balkong og utsikt -  
Trappefri adkomst, heis**

# Tilstandsrapport

# Andelsnummer 20

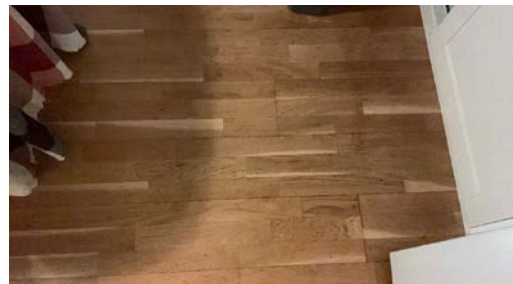
Det er registrert slitasje på parkett i form av riper, sår og mindre hakk. Vegger og himling har ingen synlige skader utover normal bruksslitasje.

På bakgrunn av registrert slitasje vurderes gulvflatene til tilstandsgrad TG2.

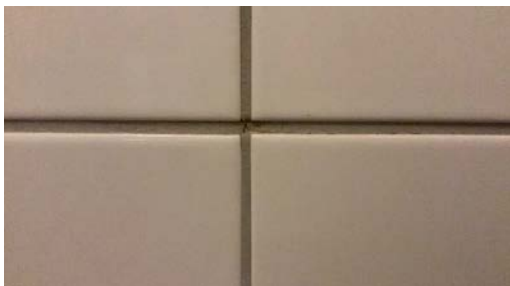
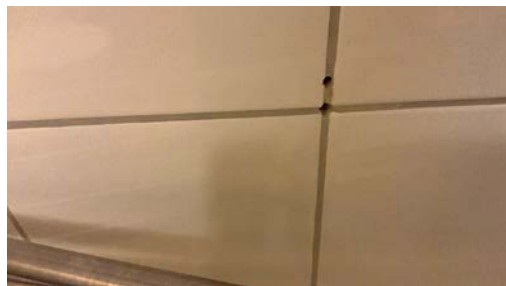
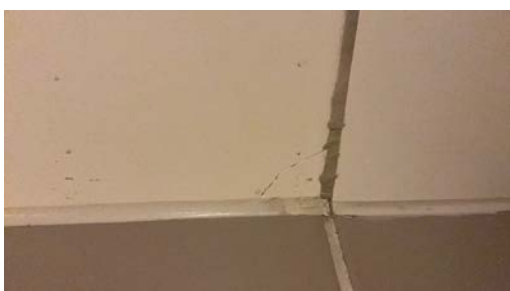
- Det er påvist at flisfuger har riss/sprekker.
- Det er påvist sprekker i fliser.

Det er registrert sprekker i enkelte veggfliser samt misfarging i fugene.

Sprekkene og misfargingen skyldes alder, fuktbelastning og bevegelser i underlaget. Slike skader svekker overflatenes evne til å hindre fuktinntrengning.

Skadeomfanget tilsier tilstandsgrad TG2, jf. NS 3600:2018, som omfatter sprekker og misfargede fuger.

- Andre tiltak:
- Slike riss/sprekker kan indikere bakenforliggende fuktskader, og konstruksjonen bør observeres jevnlig for å vurdere utvikling.

Forventet levetid for fliser og fuger er ca. 20–30 år. Himlingsplater har normalt en levetid på 30–50 år. Det anbefales vedlikehold eller utskifting for å opprettholde tilfredsstillende fuktsikring.

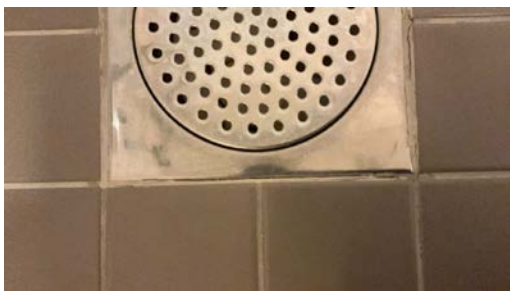
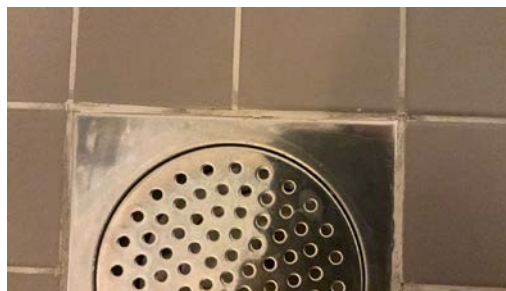
### Overflater Gulv

- Det er påvist avvik i fuger.

Det er registrert sprekker i fugene rundt sluket, samt løs eller delvis manglende silikonfuge i samme område.

Skadene skyldes fuktbelastning over tid og naturlig aldring av elastiske fugemasser. Sprekker og løs fuging svekker tettheten rundt sluket, og øker risikoen for fuktinntrengning i underliggende konstruksjon.

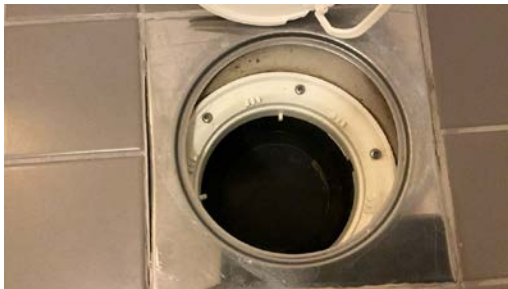
### Sluk, membran og tettesjikt

- Membran kan ikke konstateres (ikke synlig og det foreligger heller ikke dokumentasjon).
- Det er avvik:

Det foreligger ikke dokumentasjon på membranens utførelse eller type. Selv om det er registrert klemming i sluket, gir manglende dokumentasjon og ukjent alder usikkerhet knyttet til fuktsikringen.

Manglende dokumentasjon gir usikkerhet om tettesjiktets egenskaper og varighet. Risikoen for punktskader eller lekkasje øker når membranen har passert mer enn halve forventede levetid, og dette kan gi skader i underliggende konstruksjoner dersom lekkasje oppstår.

Basert på ukjent utførelse, manglende dokumentasjon og alder vurderes bygningsdelen til tilstandsgrad TG2, jf. NS 3600:2018.

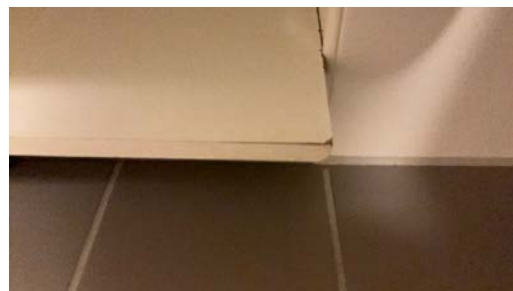
### TG 2 Sanitærutstyr og innredning

- Det er påvist skader på innredning.

Svellingen i innredningen skyldes fuktpåvirkning fra vannsprut eller kondens over tid. Fuktskader i platebasert innredning kan medføre redusert styrke, deformasjon og funksjonssvikt.
