# Sentral og lettstelt 2-roms leilighet - vannbåren varme - heis - garasje!

Befaringsdato: 19.01.2026

# Tilstandsrapport

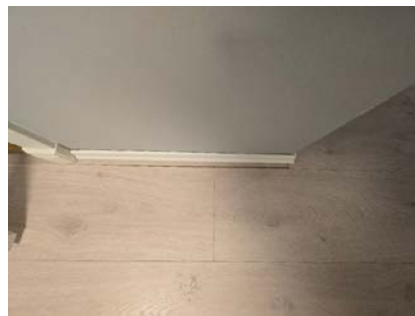
### TG 2 Etasjeskille/gulv mot grunn

Etasjeskiller er av betongelementer med tilfarergulv.

- Det er målt høydeforskjell på mellom 15-30 mm gjennom hele rommet. Tilstandsgrad 2 gis med bakgrunn i standardens krav til godkjente måleavvik.
- Målt høydeforskjell på mellom 10 - 20 mm innenfor en lengde på 2 meter. Tilstandsgrad 2 gis med bakgrunn i standardens krav til godkjente måleavvik.

Det er målt 16mm retningsavvik i stue.  
På soverom er det målt 12mm retningsavvik.

Det bør vurderes om det er behov for utbedring av høydeforskjellene, spesielt dersom skjevhetene påvirker bruk eller innredning av rommene.  
Konsekvensen av slike avvik kan være knirk/svikt i gulv, samt større slitasje på laminatgulv.
