Sentral og lettstelt 2-roms leilighet - vannbåren varme - heis - garsjeplass

Praktisk og tiltalende leilighet beliggende i Langbrygga 3, midt i Halden sentrum – et område kjent for sin sentrale og sjønære plassering ved gjestebrygga og byens fasiliteter.

Befaringsdato: 19.01.2026

Rapportdato: 17.02.2026

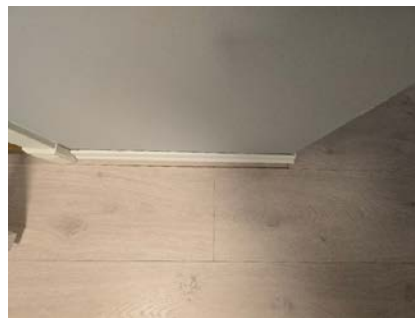
TG 2 Overflater

Knirk i laminatgulv oppstår som oftest pga skjevheter på underlaget, det må derfor utføres avretting av underlaget hvis dette skal utbedres.
Glippe på laminatgulv i gang bør utbedres for å forhindre ytterligere skade på gulvet.
