Ålfjordvegen 1517, 5550 SVEIO

**Sjarmerende og velholdt  
fritidsbolig i naturskjønne  
omgivelser | Kort vei til sjø |  
Båtplass med leieavtale |**

# Sjarmerende og velholdt fritidsbolig i naturskjønne omgivelser | Kort vei til sjø | Båtplass med leieavtale |

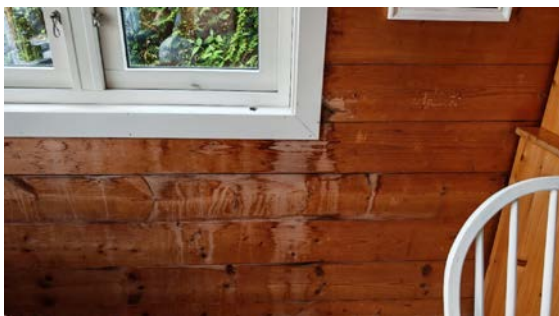
Fuktskjolder innvendig vegg som er tørr på befaring. Eier opplyser disse stammer fra før 1968 og vært stabile.

Yttervegger er hovedsakelig en skjult konstruksjon og det tas forbehold mot evt. skader/mangler i ytterveggen pga. alder og registrerte anmerkninger på bygningsdelen.

Det anbefales nærmere undersøkelser.

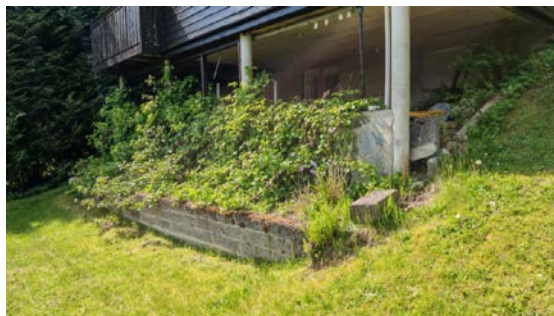
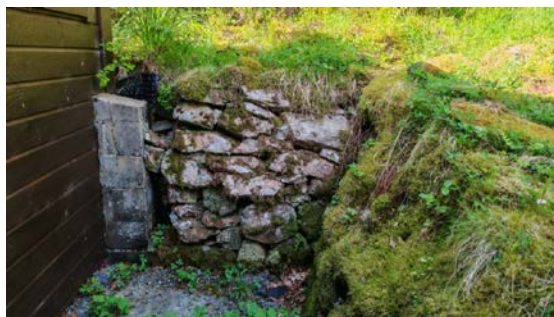
## Vurdering av avvik:

- Det er påvist mindre sprekker og/eller skjevheter i muren.
- Det mangler rekkverk/annen sikring på forstøtningsmuren(e) ut ifra dagens krav.

Det er nivåforskjeller fra mur og ned til terreng på over 0.5 m som avviker følgende preaksepterte ytelser gitt i TEK17 § 8-3 (b):

1. Nivåforskjell på mer enn 3 meter må sikres med rekkverk, gjerde, tett vegetasjon eller lignende slik at fallskader forebygges.
2. Nivåforskjell på mer enn 0,5 meter der det er hardt underlag som betong, asfalt, steinheller og lignende, må sikres med rekkverk, gjerde, tett vegetasjon eller liknende slik at fallskader forebygges.

Som følge av alder og registrerte avvik anbefales det nærmere kontroll av fagkyndig vedr. murer og evt. resterende levetid / tiltak. Spesielt der hvor det ikke foreligger dokumentasjon.

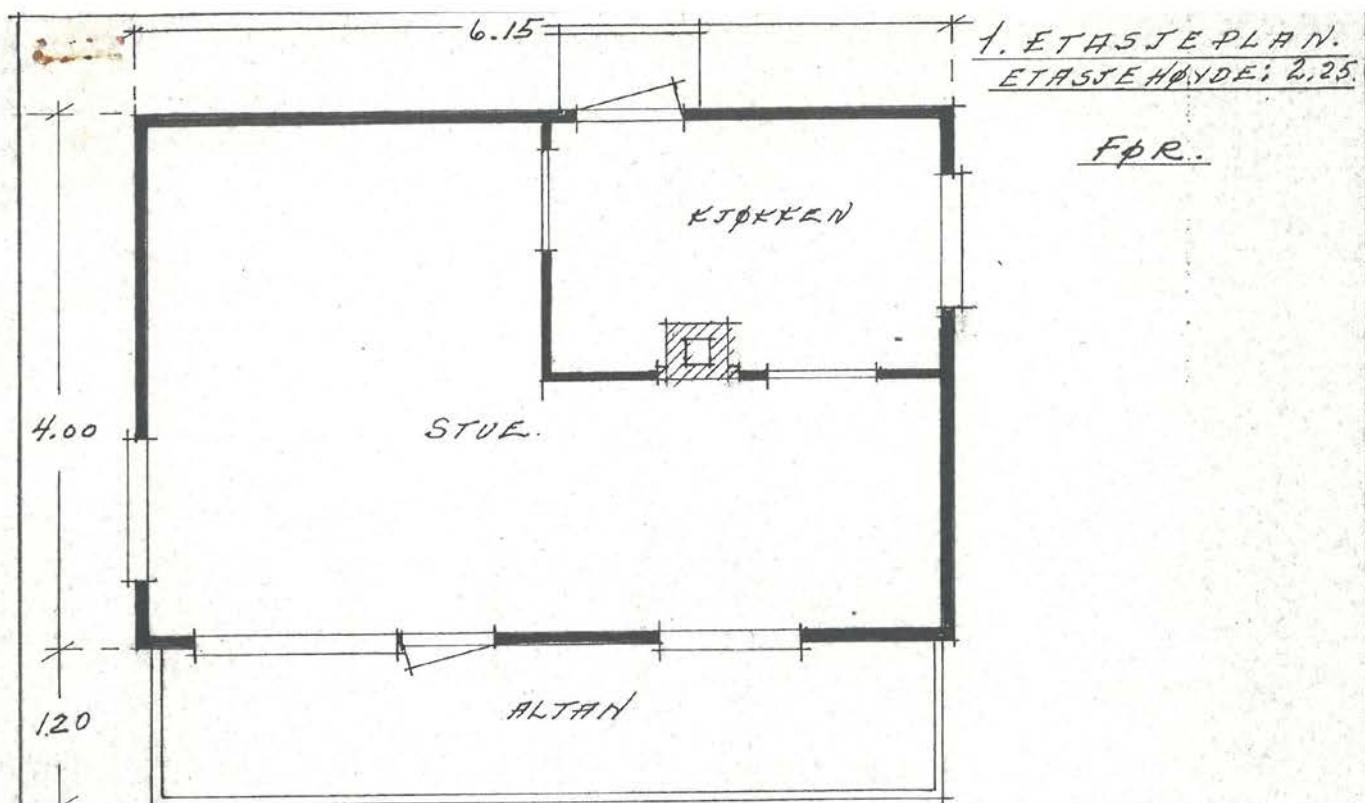
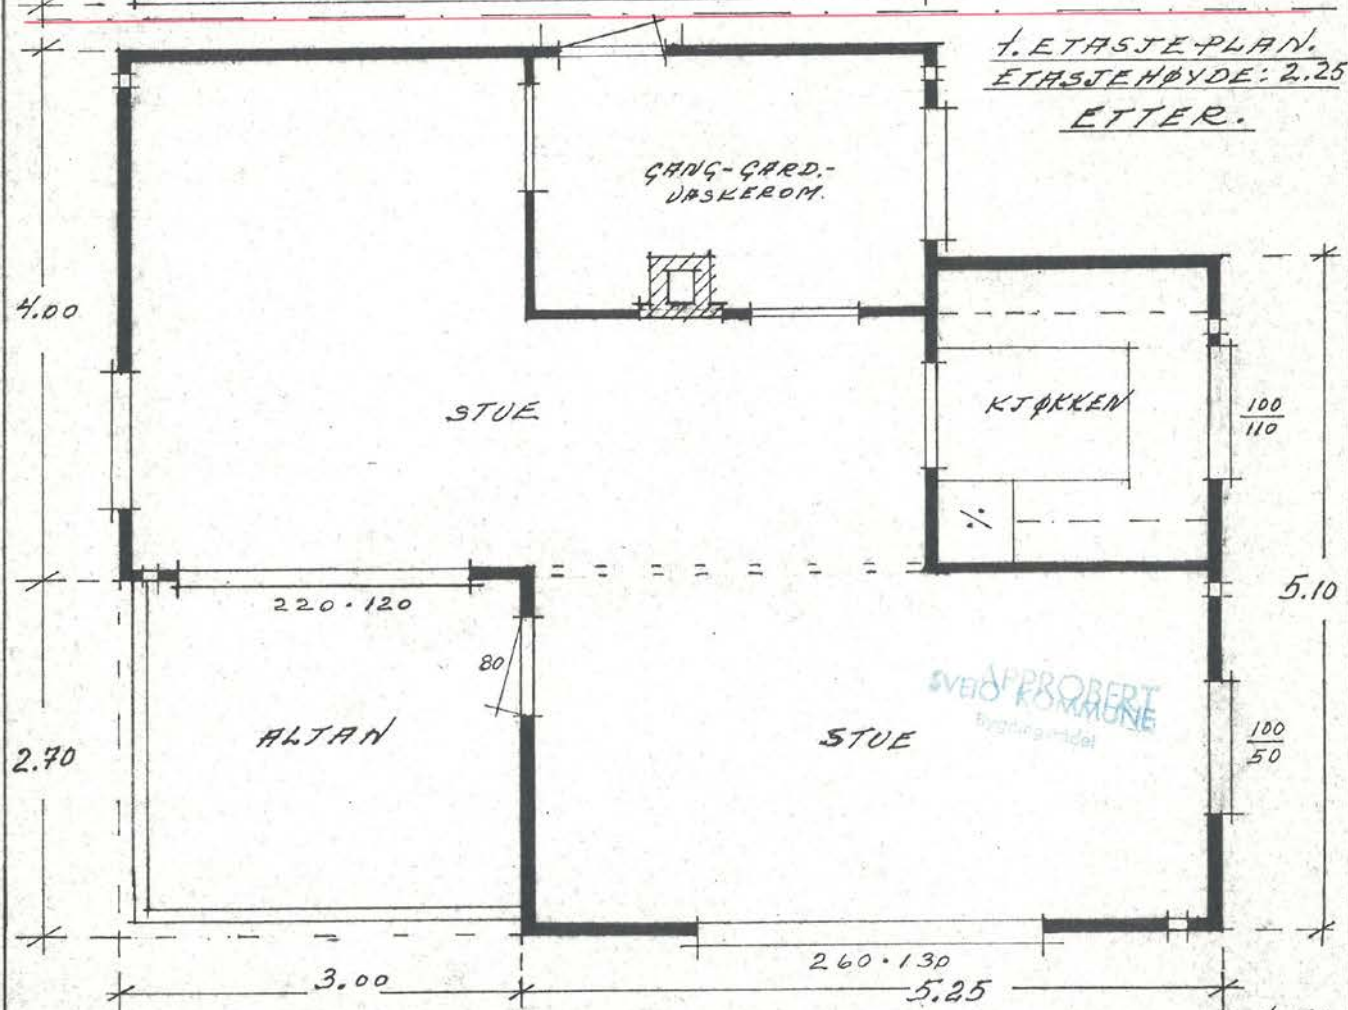
M = 1:50.  
BL. NR. 1.  
HUSD. SEPT. 76.  
Willy Krokko

SOMMERBOLIG  
EIER: HR. ODD HASE, HUSD.  
CR. NR. 82 - BR. NR. 66, KVALVÅG.  
HAVN, SOLHUND". SVEIO.

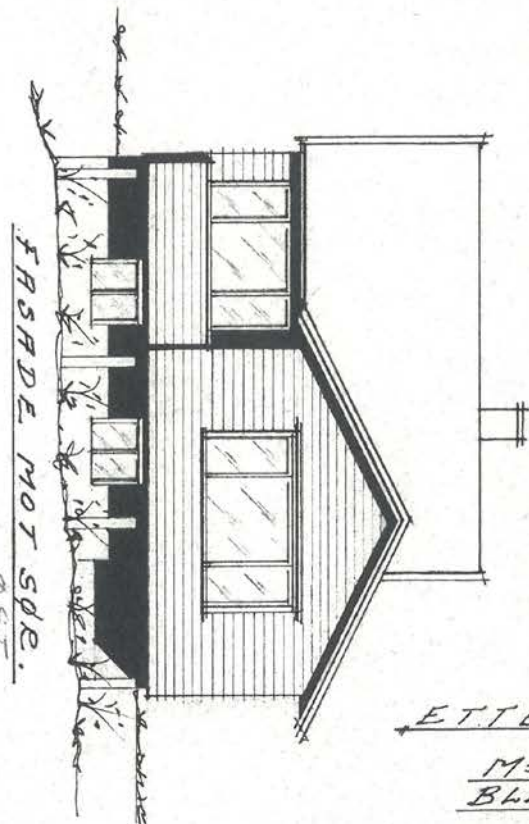
ETTER.  
M=1:100.  
BL. NR. 3.

SOMMERBOLIG.  
EIER: HERR ODD HASE, H.G.S.D.  
G.R. NR. 82 - BR. NR. 66, KVALVÅG.  
NAVN: "SOLLUND". SUEIO.
