Kvibakken 1, 4365 NÆRBØ

Lækker 3-roms leilighet i 1. etasje
Hyggelig uteområde
Sentral beliggenhet

| Tilstandsrapport | 38 |

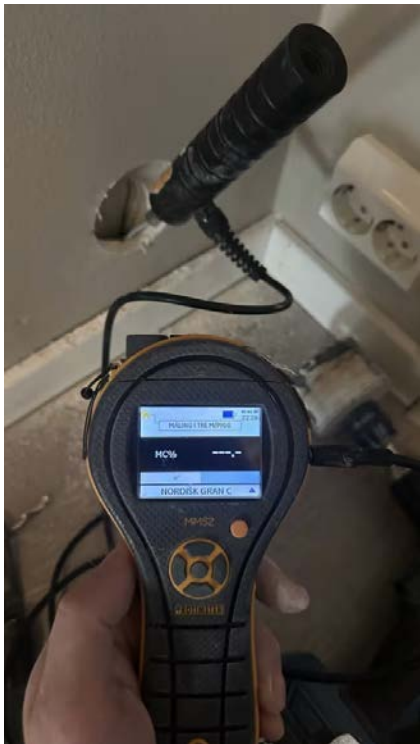
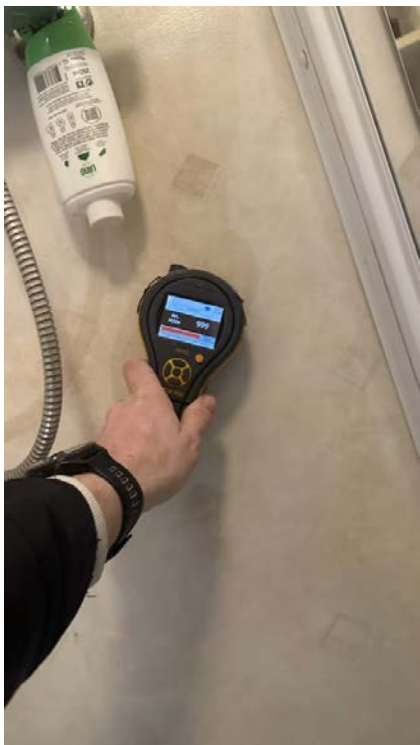
6.12 Våtrom: Bad/vaskerom

Hulltaking er foretatt fra tilstøtende rom mot våtsone uten å påvise avvik.

-Gulvet har fall til sluk, men dette er mindre enn referansenivået. Oppbrett membran skal minimum være 15 mm ved avvik i referansenivået.

| <p>Membran synlig i hjelpesluk, ikke synlig ført under klemring. Ingen spesielle merknader registrert på synlig opplegg. Tilstandsgrad 2 er satt med bakgrunn i alder på tettesjikt og derav økt risiko for lekkasjer.</p> | |

| <p>Registrert fukt i veggplate under vannuttak dusjnisje, ukjent om dette skyldes utett konstruksjon, og eller lekkasje i rør/kobling i nisje. Noe soppdannelser i fuger. Vannmåler var ikke tilgjengelig for kontroll på befaringdagen.</p> <p>Hulltaking er foretatt fra tilstøtende rom(entre) mot våtsone uten å påvise avvik.</p> | |

| <p>Nærmere kontroll/utbedring av registrert fukt i vegg under blandedbatteri i dusj.</p> | |
| Utbedringskostnader fukt | 10 000 - 50 000 |
