Øvre Granslættet 13, 7393 RENNEBU

**Velholdt, romslig og innholdsrik  
familiehytte på Nerskogen**

# Velholdt, romslig og innholdsrik familiehytte på Nerskogen

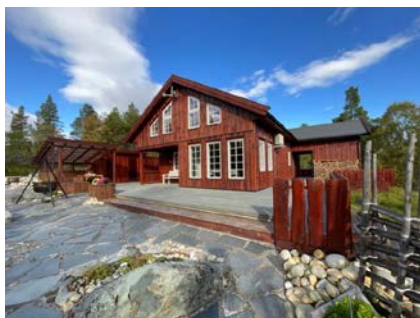
## ! TG 1 Vinduer

Bygningen har malte trevinduer med 2-lags glass og løse sprosser.

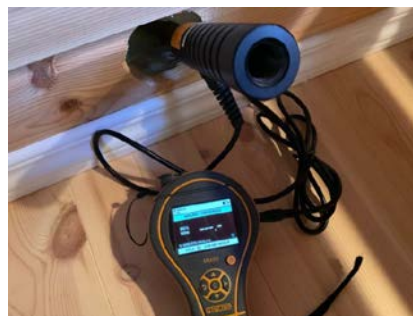
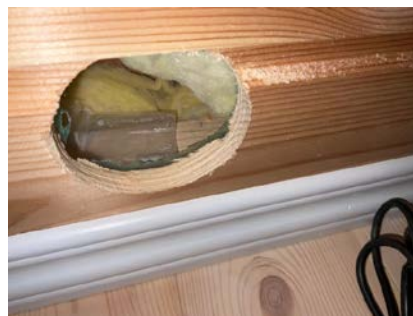
Hulltaking er foretatt fra soverom inn mot dusjkabinett uten å påvise unormale forhold. Fuktkvotemåling (vekt%) i konstruksjonen ble målt til 6%

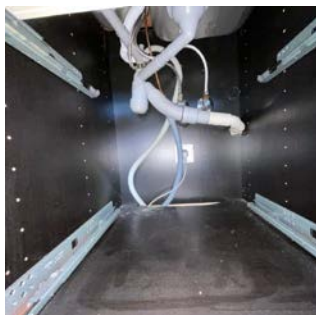
## 1. ETASJE > KJØKKEN

- Det er ikke påvist tegn på at det er montert lekkasjedeteksjon ved oppvaskmaskin/oppvaskkum, dette er et krav på kjøkkenet ut ifra alder.

- Det bør monteres lekkasjedeteksjon ved oppvaskmaskin/oppvaskkum.
