Vesthellinga 42, 1526 MOSS

**Ekholt - Kallum - Tiltalende 3 roms  
andelsleilighet i 2, etg. med  
vestvendt balkong i rolig og  
attraktivt boligområde**

Befaringsdato: 16.03.2026

Rapportdato: 23.03.2026

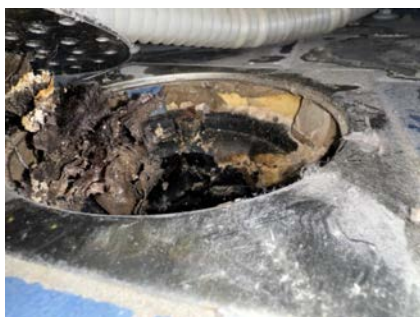
ETASJE > BAD

Overvåk tilstanden jevnlig. For å få tilstandsgrad 0 eller 1 må tettesjiktet skiftes ut, men tidspunktet for når dette er nødvendig er det vanskelig å si noe om. Det er viktig å merke seg at levetiden til en membran varierer basert på kvalitet, installasjon og bruk. Eldre membraner kan bli sprø og sprekke opp, noe som fører til at de mister sin vanntette funksjon. Dette kan resultere i vannlekkasjer gjennom vegger og gulv. Det bemerkes samtidig at badet, slik det fremstår i dag, fortsatt kan fungere i flere år, med videre bruk av dusjkabinett som begrenser direkte vannpåvirkning på gulv og vegger.
