Furuveien 13, 1940 BJØRKELANGEN

**Pen halvpart av tomannsbolig  
med god planløsning.  
Dobbelgarasje, ildsted,  
varmepumpe og skjermet terrasse.**

# Tilstandsrapport

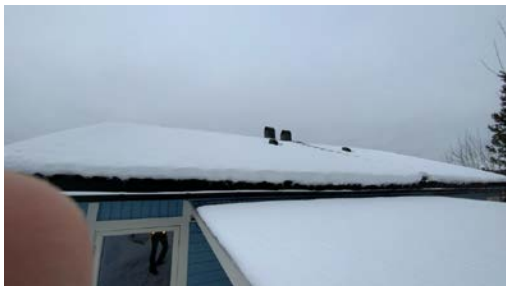
### Nedløp og beslag

Nedløp og beslag av metall.

Etablere utkastere. Uten utkastere kan vann fra taket renne direkte ned langs bygningens fasade, noe som kan føre til fukt- og vannskader på vegger og fundament.

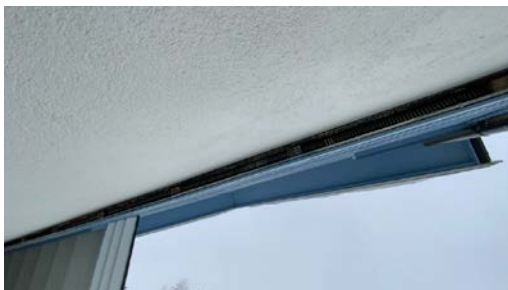
## TG 3 Takkonstruksjon/Loft

- Det er påvist fuktskjolder/skader i takkonstruksjonen.

Luftingen for kloakken må føres over tak, for å unngå kondensskader på loftet. Det er synlig rim i undertaket, grunnet at det kommer varm luft opp i kald takkonstruksjon. Konsekvensen av dette er at det er målt fukt i undertak og takbjelker som igjen kan føre til sopp og råteskader i konstruksjonen.

**Kostnadsestimat: 20 000 - 100 000**

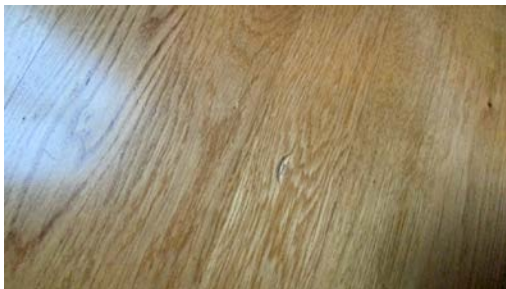
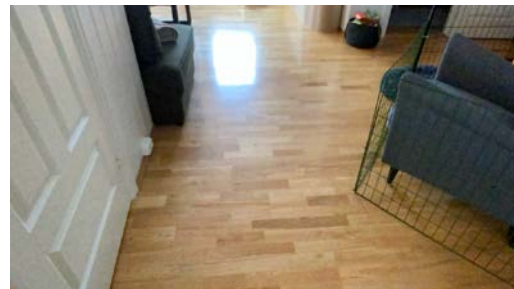
### ! TG 2 Etasjeskille/gulv mot grunn

Etasjeskiller er av trebjelkelag i 1 etasje og betongdekke mot grunnforhold.

- Det er målt høydeforskjell på mellom 15-30 mm gjennom hele rommet. Tilstandsgrad 2 gis med bakgrunn i standardens krav til godkjente måleavvik.

Avviket i underetasjen vurderes å være fra støping av gulvet og noe ujevn flislegging. Knirk kan tyde på at parketten er lagt for trangt mot yttervegg og har løftet seg eller at det er knirk i underliggende gulvplater, som ikke er tilfredsstillende festet til bjelker. Parkett må enten kappes der den ligger mot yttervegg eller underliggende plater må etterskrus for å unngå knirk.

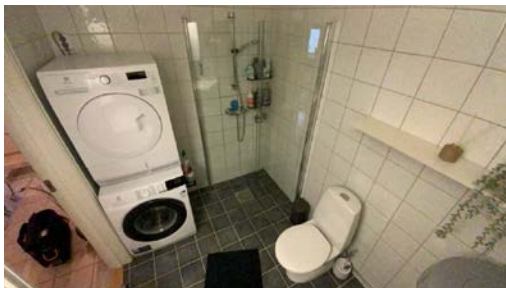
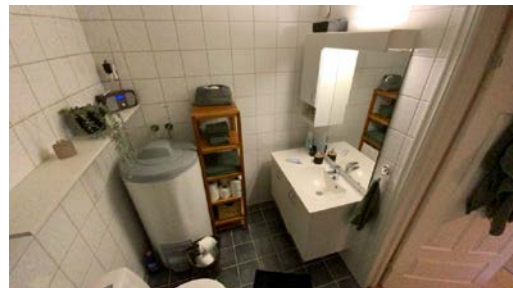
### 🕒 TG 2 Overflater vegger og himling

- Selv om svertesopp hovedsakelig er et overflatefenomen, kan kraftig vekst indikere høy fuktighet som igjen kan føre til at råtesopper etableres og forårsake skade på bygningskonstruksjonen.

For å unngå disse problemene anbefales det å reparere hull i fliser så snart som mulig og sikre at våtrom er riktig vanntettet i henhold til kravene i TEK17 som å tette hull med silikon, da disse ikke er i våt sone eller i nærhet av direkte vannpåkjenning.

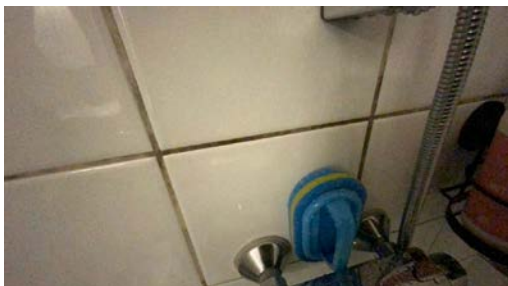
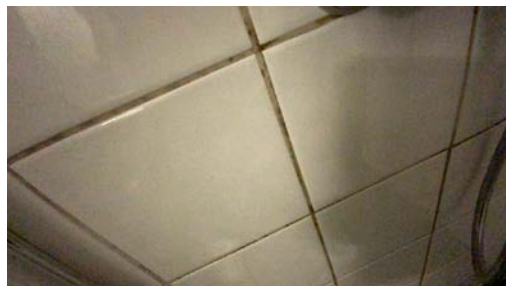
## UNDERETASJE > BAD/VASKEROM

### TG 2 Overflater Gulv

- Det er påvist avvik i fallforhold til sluk i forhold til krav i forskrift på byggetidspunktet.

- Til tross for avviket i fall/høydeforskjell til sluk, vil gulvet fortsatt kunne lede vann mot sluket, men med redusert effektivitet. Dette kan potensielt øke risikoen for vannansamling i enkelte områder av badet.

- Mer enn halvparten av forventet brukstid er passert på membranløsningen.
- Det er avvik:

- Tiltak:
- Det er viktig å merke seg at levetiden til en membran varierer basert på kvalitet, installasjon og bruk. Eldre membraner kan bli sprø og sprekke opp, noe som fører til at de mister sin vanntettende funksjon. Dette kan resultere i vannlekkasjer gjennom vegger og gulv og fuktskader.

Det anbefales å sette inn ett kabinett med tanke på badets alder på 18 år og gjøre nærmere undersøkelser vedrørende membran rundt sluket. Uten å foreta tiltak, er det fare for å fremtidige fuktskader ved bruk ut fra dagens bruk med dusjing rett på vegger og gulv.

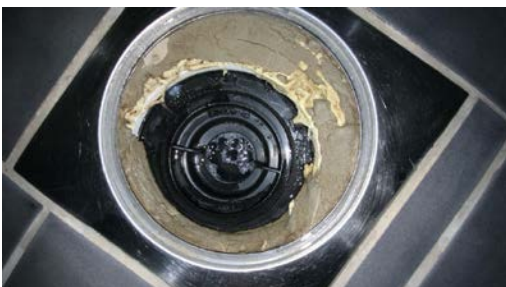
### TG 2 Sanitærutstyr og innredning

- Det er påvist skader på innredning.

- Lokal utbedring må utføres.

Det bør foretas utbedring eller utskifting av skadet innredning for å sikre funksjon og hindre videre forringelse. Konsekvensen av å ikke utbedre kan være redusert brukervennlighet, økt slitasje og mulig skade på omkringliggende konstruksjoner.

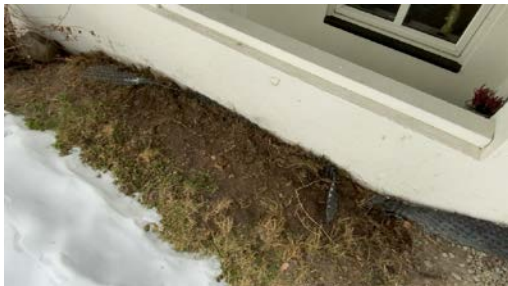
## TG 1 Grunnmur og fundamenter

Bygningen har betonggrunnmur typen Thermomur eller lignende.

Som tiltak bør foretas justeringer der tomten heller mot huset for å unngå unødig fuktbelastning mot grunnmur og krypkjeller. Konsekvens ved manglende fall kan føre til at overflatevann samler seg inntil grunnmuren, noe som øker risikoen for fuktskader og skader på konstruksjonen.

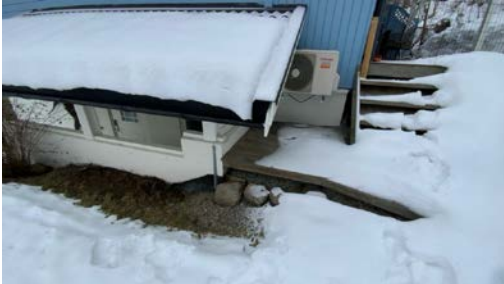
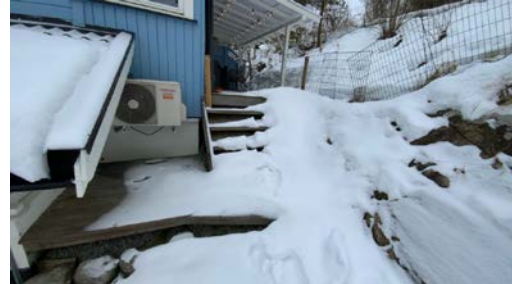
## ! TG 1 Utvendige vann- og avløpsledninger

Utvendige avløpsrør er av plast og er fra 2008. Det er offentlig avløp via private stikkledninger. Utvendige vannledninger er av plast (PEL) og er fra 2008. Det er offentlig vannforsyning via private stikkledninger.

Det er avvik med tanke på dokumentasjon for Radon, samsvarserklæring for elektrisk og rekkverk på utvendig trapp fra terrassen.

- Innhent en kvalifisert elektrofaglig person for å kontrollere det elektriske anlegget.
- Det er ikke krav om utbedring av rekkverkshøyder på utvendige trapper opp til dagens krav.
- Rekkverk for utvendige trapper må monteres for å lukke avviket.
- Det bør gjennomføres radonmålinger.

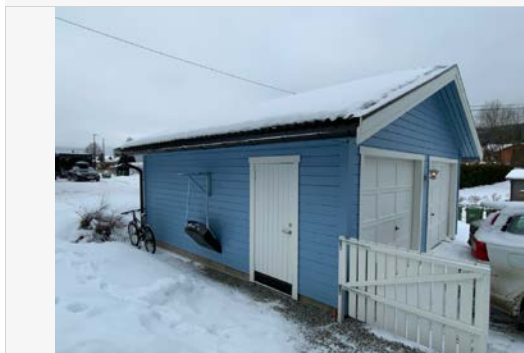
### Garasje
