Løbergsveien 86, 5073 BERGEN

**Delikat & moderne toppleilighet  
m/høy standard! Sentral  
beliggenhet. Fantastisk utsikt mot  
Ulriken! Parkeringsmulighet.**

Tilstandsrapport

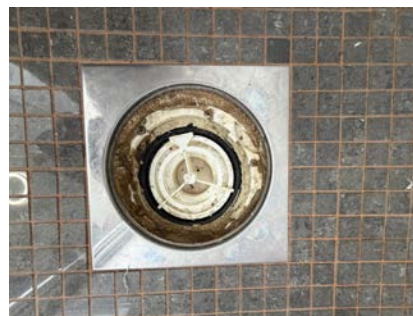
## ! TG 2 Sanitærutstyr og innredning

- Det er ikke påvist tilfredsstillende løsning for å synliggjøre lekkasje fra innebygget sisterner.

Uten dreneringsløsning/lekkasjesikring kan lekkasje på den innebygde sisterner pågå over lang tid uten å bli oppdaget.

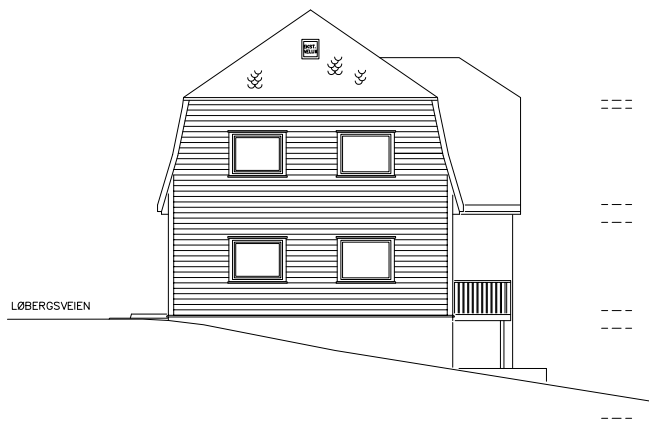
FASADE SØR  
NY SITUASJON

--- BRANNSKILLE  
B 60, Db 55
