Waldemar Carlsens veg 16, 2214 KONGSVINGER

**Velholdt og innholdsrik enebolig  
med hybelleilighet i veletablert og  
attraktivt nabolag!**

## Tilstandsrapport

### ENEBOLIG

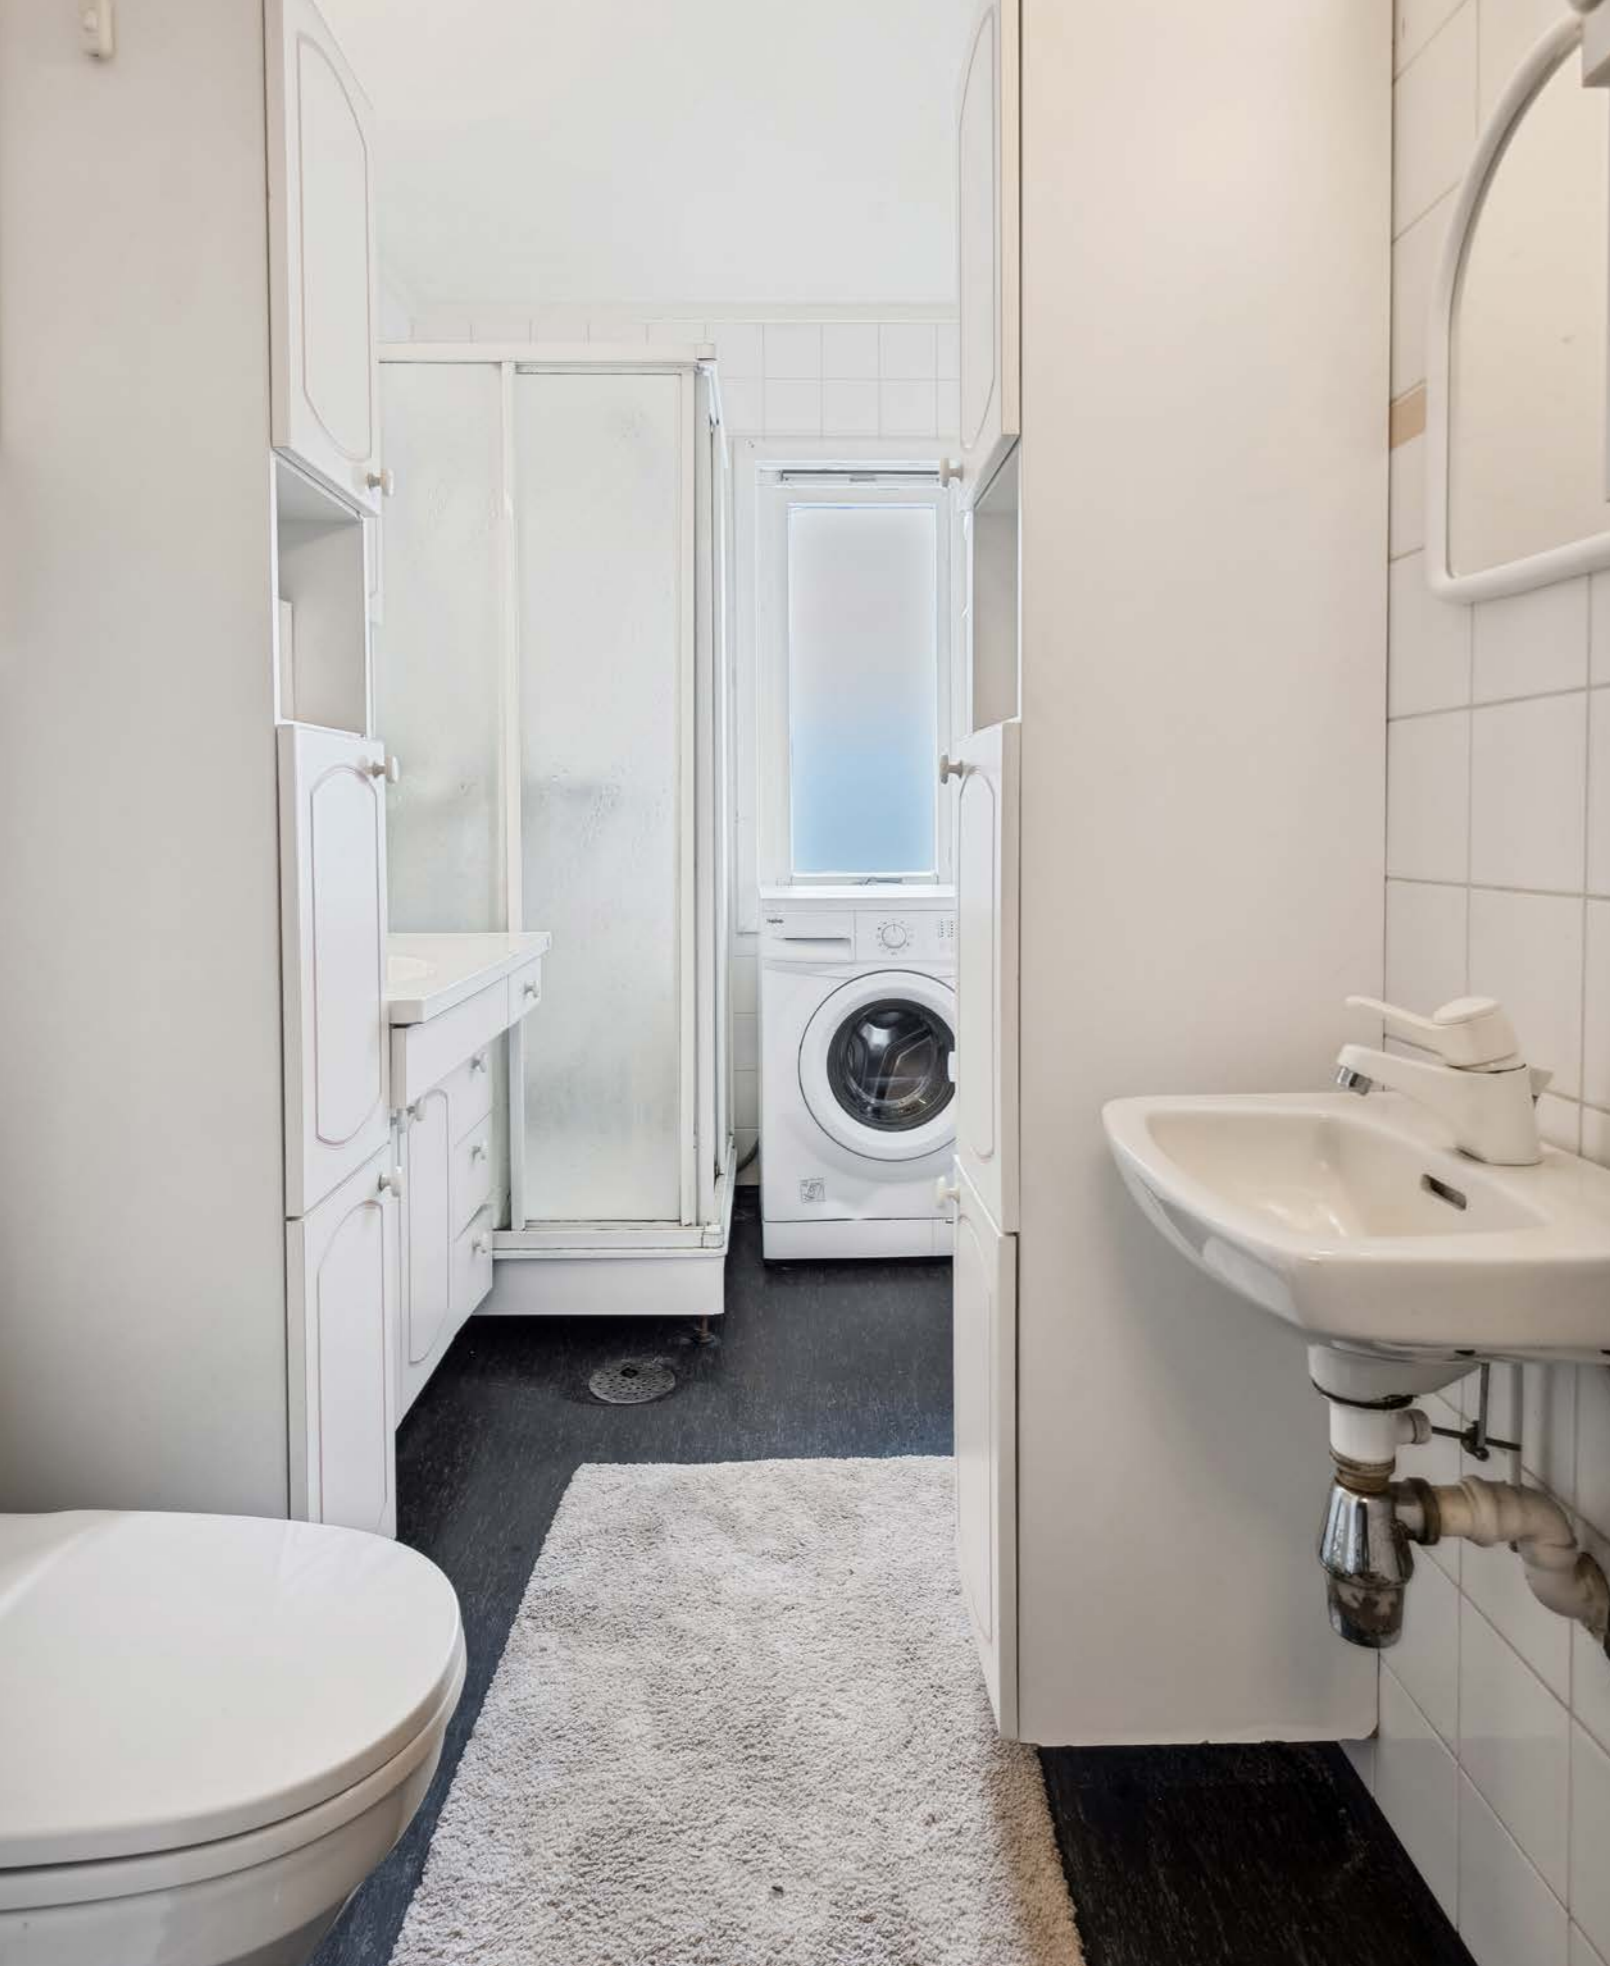
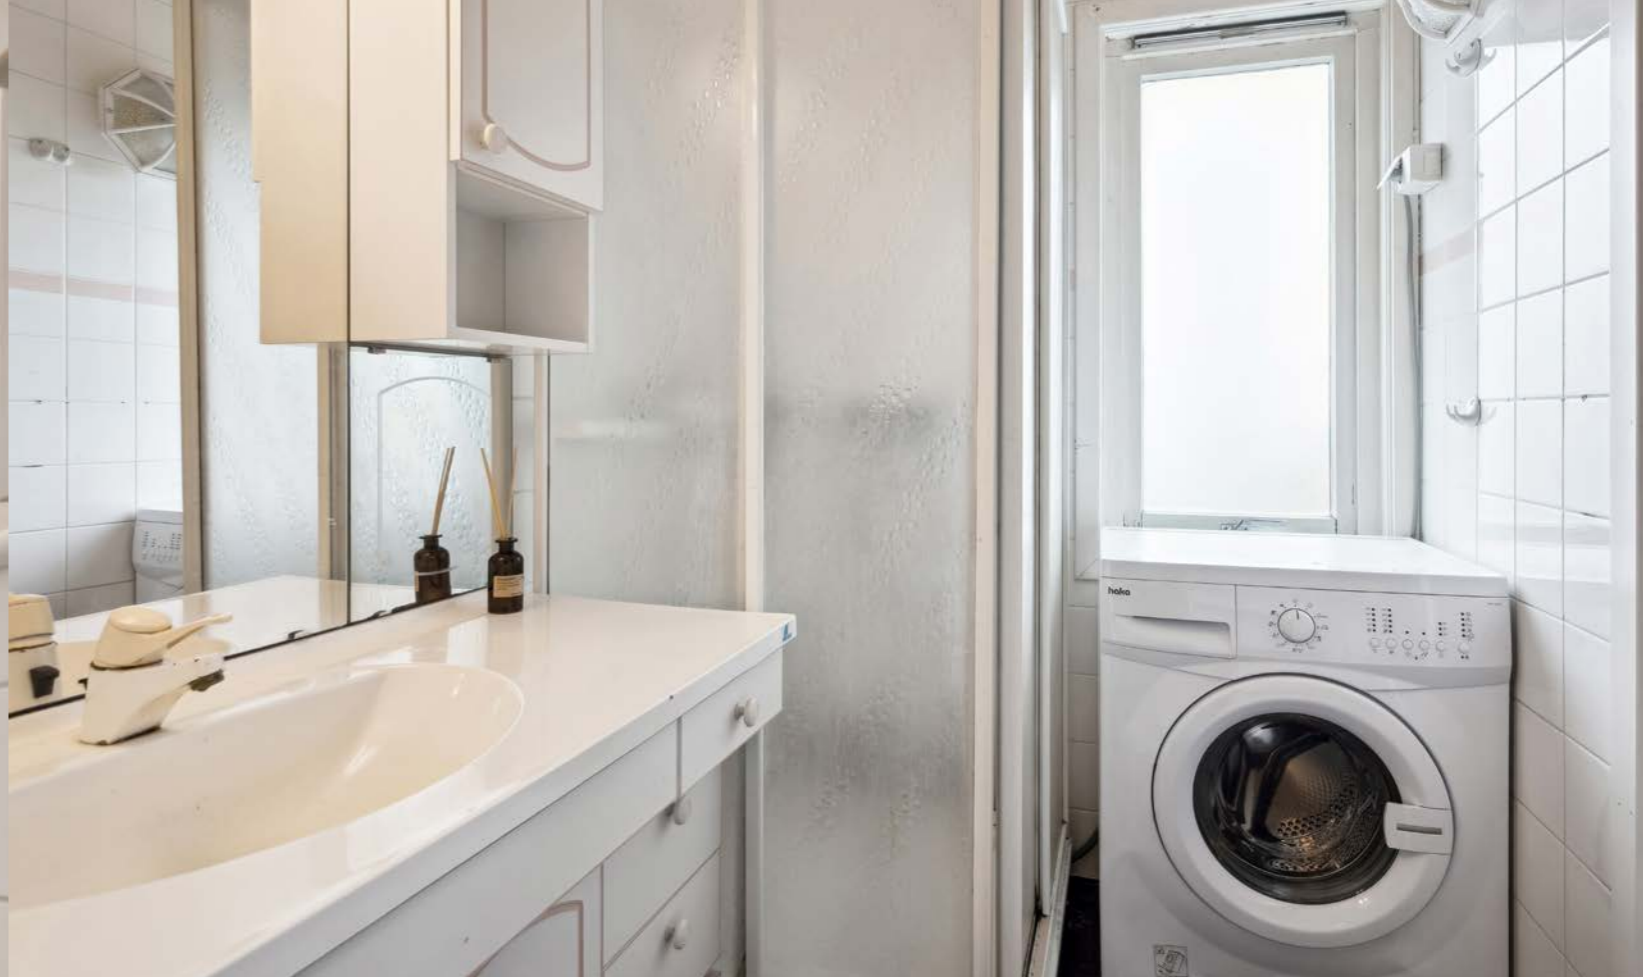
Eldre bad/vaskerosom inneholder benk med heldekkende vask, speil m/overlys, overskap, høyskap, frittstående klosett, porselensvask, dusjkabinett og opplegg for vaskemaskin.

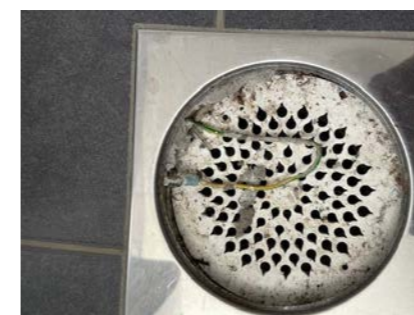
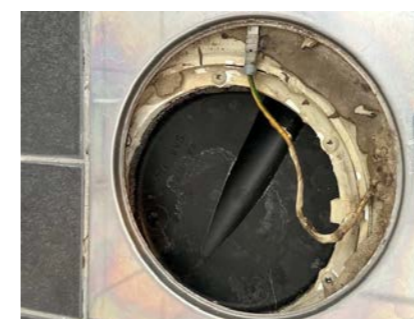
To plastsluk med klemring. Smøremembran på gulv og vegger.

Årstall: 2015 Kilde: Eier

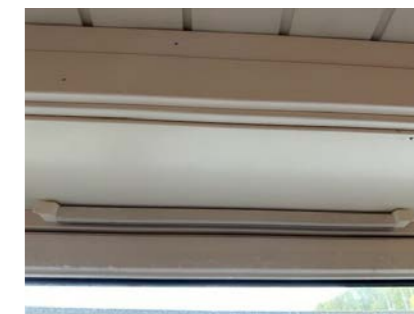
TG 1 Ventilasjon

Ventilasjon gjennom veggventiler, ventiler i vinduskarmer og vinduer som kan åpnes. Mekanisk avtrekk på bad/vaskerom og kjøkken.
