Nøkkelinformasjon

Tilstandsrapport

Nordgardsleitet 62 , 5137 MJØLKERÅEN

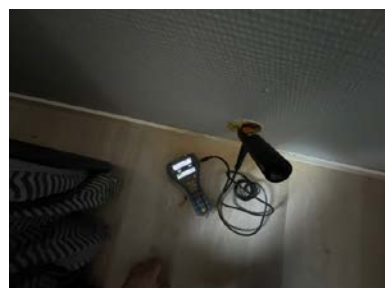
1.ETASJE > BAD/VASKEROM

TG 3 Generell

Badet er i sin helhet vurdert til TG3 grunnet alder, avvik fall på gulv, dusj er etablert helt inntil dør og vindu samt ikke fremlagt dokumentasjon på utførelsen.

Hulltaking ble utført på bad/vaskerom, uten funn av unormale fuktverdier.

- Målingen viste vektprosent på 10,1 %.
- Under 16 % anses å være normalt/tørt.
- Mellom 16-20 % anses å være i risikozonen for fukt-/råteskader.
- Over 20 % anses å være fuktig, med høy risiko for fukt-/råteskader.

Det er ikke opplyst om svikt på våtrommet som er i daglig bruk. Men en bør være oppmerksom på at våtrommet er eldre og det er registrert avvik. Tiltak evt oppussing kan ikke utelukkes, men nøyaktig tidspunkt for når dette må gjennomføres er vanskelig å fastslå.

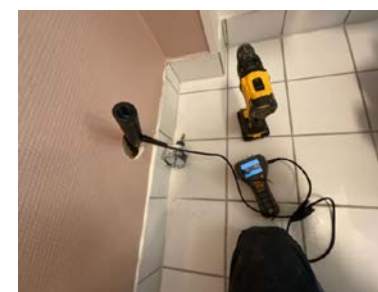
1.ETASJE > BAD

TG 3 Generell

Badet er i sin helhet vurdert til TG3 grunnet alder, slitasje, avvik fall iht krav, mot fall på deler av gulv, riss i fuge, sprekk i flis og ikke fremlagt dokumentasjon på utførelsen.

Hulltaking ble utført på bad/vaskerom, uten funn av unormale fuktverdier.

- Målingen viste vektprosent på 10,1 %.
- Under 16 % anses å være normalt/tørt.
- Mellom 16-20 % anses å være i risikozonen for fukt-/råteskader.
- Over 20 % anses å være fuktig, med høy risiko for fukt-/råteskader.

Det er ikke opplyst om svikt på våtrommet som er i daglig bruk. Men en bør være oppmerksom på at våtrommet er eldre og det er registrert avvik. Tiltak evt oppussing kan ikke utelukkes, men nøyaktig tidspunkt for når dette må gjennomføres er vanskelig å fastslå.
