Halvorsrødveien 1, 1622 GRESSVIK

**Familievennlig enebolig på  
romslig og solrik tomt | Hagestue  
og uthus | Kort vei til sjøen**

Befaringsdato: 30.01.2026

Rapportdato: 10.02.2026

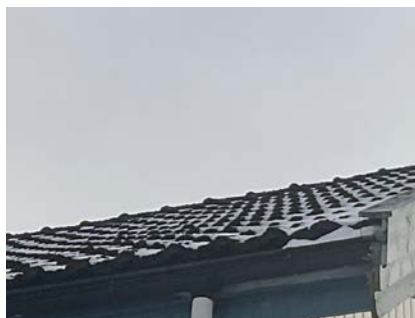
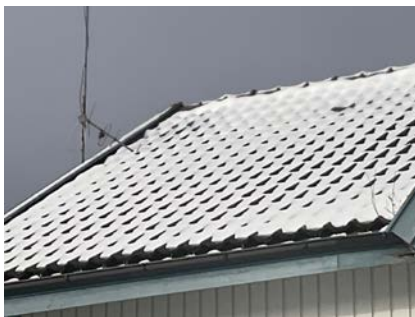
### TG 2 Nedløp og beslag

Takrenner og nedløp av plastbelagt stål.

Manglende snøfangere kan føre til snøras fra taket, noe som utgjør en risiko for personskafe og skade på eiendom. Montering anbefales for økt sikkerhet, spesielt over innganger og beferdede områder, selv om det ikke var krav ved oppføringstidspunktet.

Utskifting av beslag, renner og nedløp må påregnes på sikt for å unngå lekkasjer og følgeskader på bygningen, da risikoen for skader øker med alderen på komponentene.

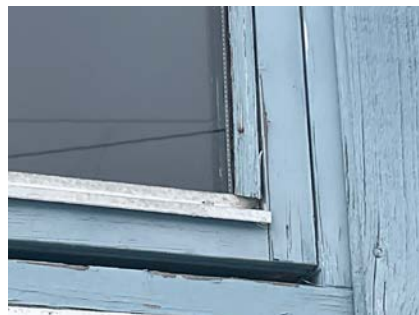
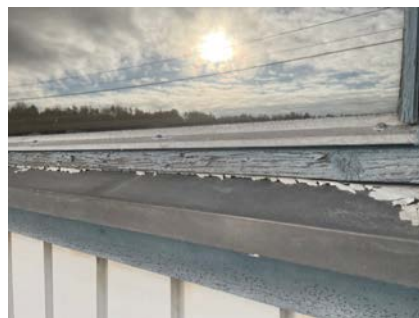
## TG 3 Dører

Ytterdør i tre.  
Verandadør i tre med stort glassfelt med isolerglass fra 1985.

- Dører har råteskader.

- Råteskadede dører må skiftes ut.

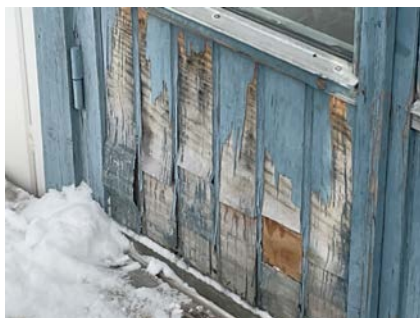
## TG 1U Balkonger, terrasser og rom under balkonger

Veranda på 43 kvm.

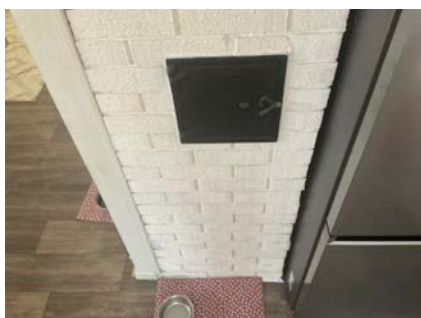
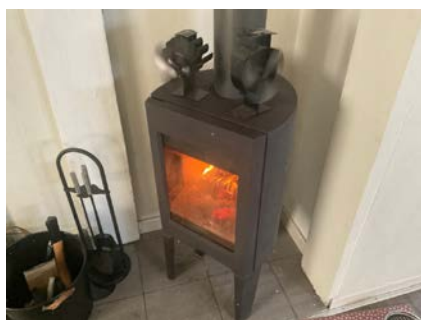
## TG 2 Krypkjeller

Ikke målbar krypkjeller med adkomst fra luke på kjøkken.

- Det er ikke tilfredsstillende ventilering av krypkjeller.
- Det er manglende fuktsperre på bakken.

- Fuktsperre på bakken bør etableres.
- Bedre ventilering må etableres.

Fuktsperre bør monteres for å hindre/reducere fukt og damp som kan påvirke etasjeskillere.

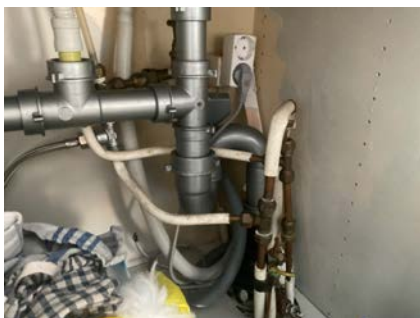
## TG 2 Avløpsrør

Avløpsrør av plast og støpejern.

- Det er ikke behov for utbedringstiltak siden anlegget fungerer i dag, men ut ifra alder kan skader plutselig oppstå på eldre anlegg.
- I forbindelse med oppgradering av våtrom vil det være naturlig med utskiftning av rør.
- Tidspunkt for utskiftning av avløpsrør nærmer seg.
- Eldre avløpsrør har blant annet større sannsynlighet for lekkasjer, noe som kan føre til omfattende og kostbare vannskader i boliger.

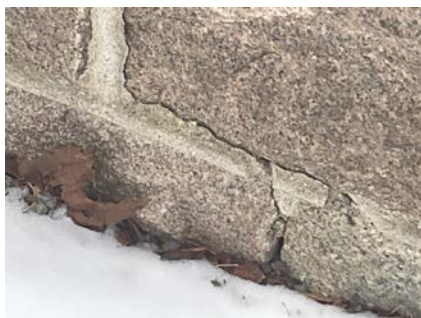
### TG 0 Terrengforhold

Relativt flat tomt.

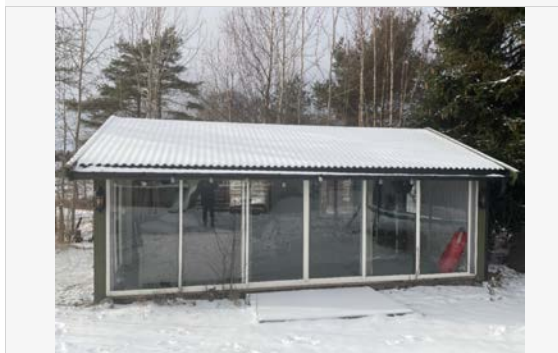
### Vinterhage

Bygget er ikke tilstandsvurdert ihht Forskrift til avhendingslova og NS3600. Dette er kun en enkel beskrivelse.
