Magasinparken 34, 1423 SKI

**Stilren ende- & hjørneleil. med  
store vindusflater og balkong**

# Tilstandsrapport

## BOLIGBYGG MED FLERE BOENHETER

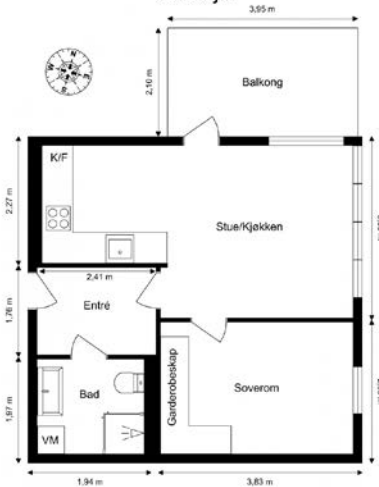
Magasinparken 34 1423 SKI  
2.Etasje

Planskissen er kun en illustrasjon og det kan forekomme avvik.  
Tegningen kan ikke anvendes til detaljmåling.

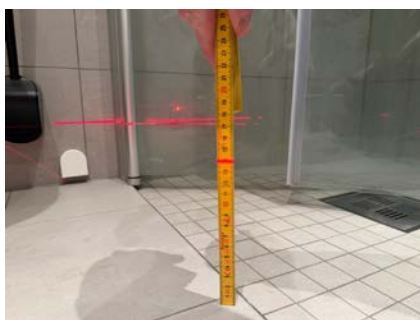
## ETASJE > BAD

### ! TG 1 Sluk, membran og tettesjikt

Sluk må renses jevnlig for å unngå lukt og tett sluk samt for å forlenge slukets levetid.
