Brattlivegen 11, 2090 HURDAL

**Koselig fritidseiendom med tomt  
på ca 4 mål - terrasse, uthus og  
utsikt - fin beliggenhet i Hurdal,  
nært Skrukkelia!**

Tilstandsrapport

- Fritidsbolig
- Brattlivegen 11, 2090 HURDAL
- HURDAL kommune
- gnr. 34, bnr. 40

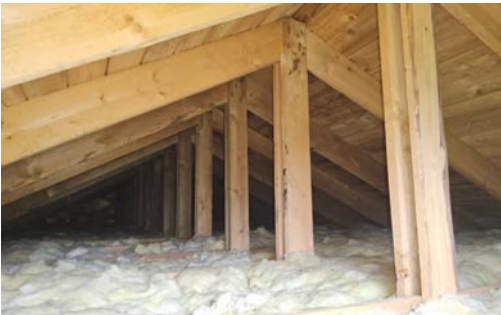
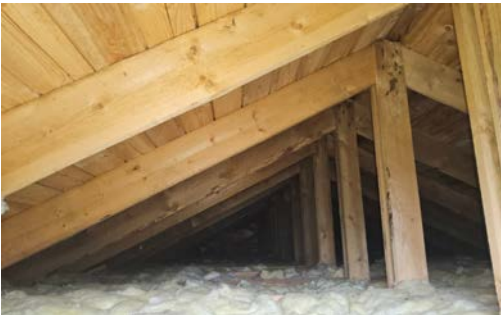
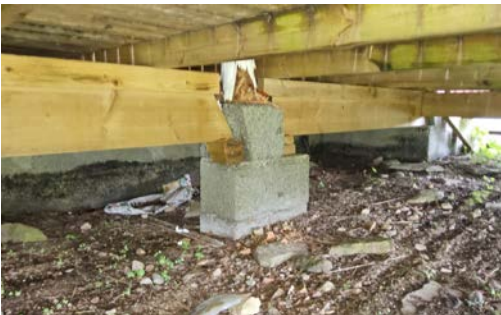
Loftet er vurdert til tilstandsgrad 2 grunnet en konstruksjonsmessig risikofaktor og høy alder. Det bemerkes imidlertid at det ikke ble observert synlige avvik ved befarng.  
Bæresøyler til takoverbygg har råteskader og ligger ikke tilstrekkelig på understøttelse.

Det anbefales en utvidet byggteknisk kontroll av loftets konstruksjon for å vurdere behov for forebyggende vedlikehold.  
Bæresøyler må skiftes.

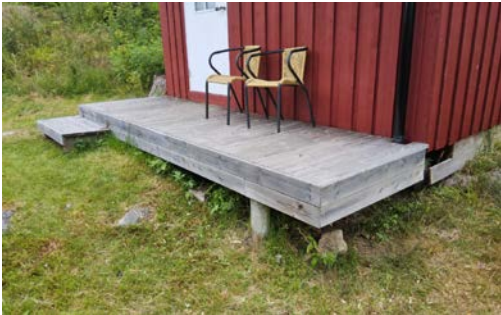
• Rekkverket er for lavt i forhold til dagens krav til rekkverkshøyder.  
• Det er avvik:

• Rekkverk må monteres for å lukke avviket.

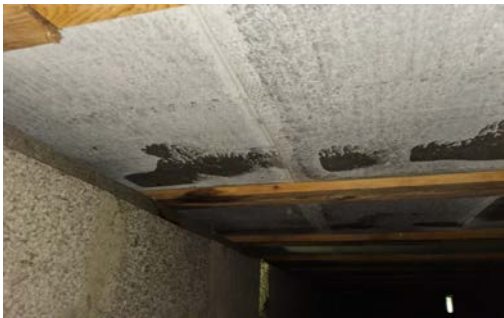
Det er ikke målt forhøyde fuktverdier ved overflatesøk på ringmur mot terreng. Likevel er krypkjellere med denne alderen en risikokonstruksjon.

Det er manglende fuktsperre mot grunnen.

Det anbefales å holde krypkjelleren under jevnlig oppsyn for å se tilstanden over tid.

Det anbefales å etablere fuktsperre mot grunnen.

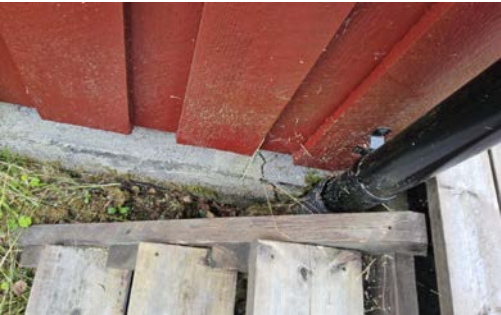
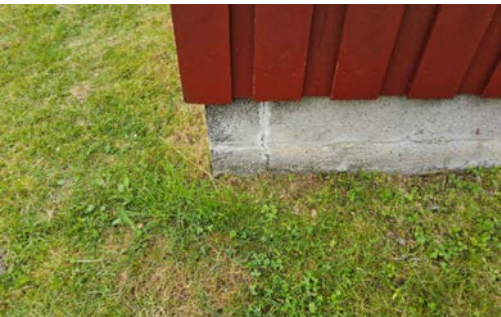
Terrenget rundt boligen svakt skrånende.

- Det bør foretas terrengjusteringer.
