Milnveien 32D, 6512 KRISTIANSUND N

**Enderekkehus med garasje i  
attraktivt område med flott  
havneutsikt og gode solforhold!  
Oppussingsobjekt**

# Tilstandsrapport

## REKKEHUS

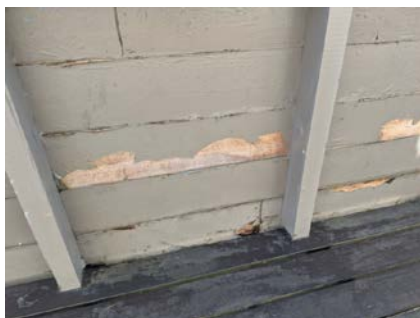
### Vurdering av avvik:

- Det er avvik:

Det er påvidt råteskader i kledning på rekkverk. Det er også en god del værlitasje på overflater/flasset maling.

Det må påregnes utskifting av råteskadet kledning, samt nærmere undersøkelse av konstruksjoner på rekkverk.

Det må også påregnes overflatebehandling av dekke og rekkverk.

Kostnadsestimat: 20 000 - 100 000

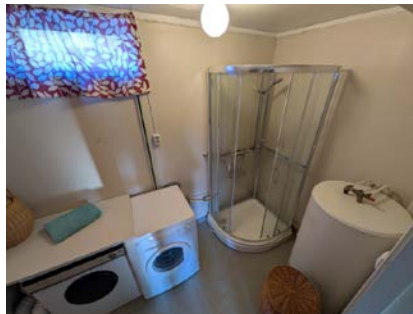
### Vurdering av avvik:

Det ble registrert flere avvik som tilsier at våtrommet må totalrenoveres for at våtrommet skal tilfredsstillе dagens krav og tåle dagens tiltenkte bruk (fri eksponering av vann i våte soner). Beskriv avvik...

En samlet TG 3 for rommet er satt med bakgrunn i påviste avvik, alder og sannsynlig manglende tetthet i våtsonen på rommet. Det er derfor ikke behov for å gjennomføre en detaljert tilstandsanalyse, etter standardens krav.

- Manglende oppgradering av våtrommet medfører høy risiko for at konstruksjonene ikke vil tåle vanlig bruk av vann eller lekkasjer. Selv om det er dusjkabinett, er det fortsatt en betydelig risiko for at våtrommets konstruksjoner ikke tåler lekkasjer. Dette kan føre til fuktskader på tilstøtende konstruksjoner.

Selv om det ikke ble påvist tegn til utilsiktet fukt i konstruksjonen, anbefales det likevel å planlegge renovering av våtrommet innen rimelig tid for å oppnå forskriftsmessig utførelse og redusere risikoen for fremtidige skader.

I påvente av en full renovering bør det som forebyggende tiltak etableres lukket dusjkabinett med avløp ført direkte til sluket. En slik løsning kan forhindre fuktskade, men gir ingen erstatning for tettesjikt/membran. Sluk må regelmessig sjekkes og rengjøres slik at det til enhver tid er god avrenning.

Det presiseres at dusjkabinett kun begrenser risikoen ved dusjing, og ikke ved eventuelle lekkasjer fra andre installasjoner eller vannførende rør i rommet.

Kostnadsestimat: 200 000 - 500 000

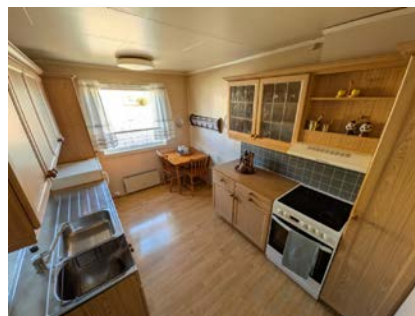
#### Vurdering av avvik:

- Det er avvik:

Kontaktperson opplyser om at det er en lekkasje fra avløpsrør under kjøkkenbenk.

- Tiltak:

Avløpsrør må erstattes med nytt.

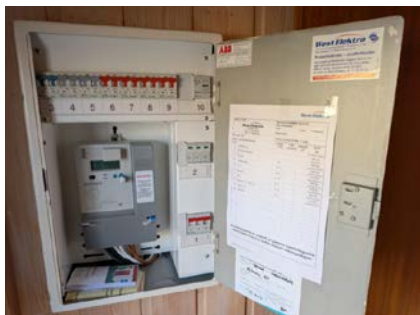
12. Foreta en helhetsvurdering av det elektriske anlegget, dets alder, allmenne tilstand og fare for liv og helse. Bør det elektriske anlegget ha en utvidet el-kontroll?

**Ja Med bakgrunn i manglende dokumentasjon eller kjennskap til anlegget, samt opplysninger om at sikringer løses ut, så anbefales en utvidet EL-kontroll.**
