Olsrudvegen 25, 2322 RIDABU

**OLSRUD**

## Nøkkelinformasjon

## 6. Hovedrapport

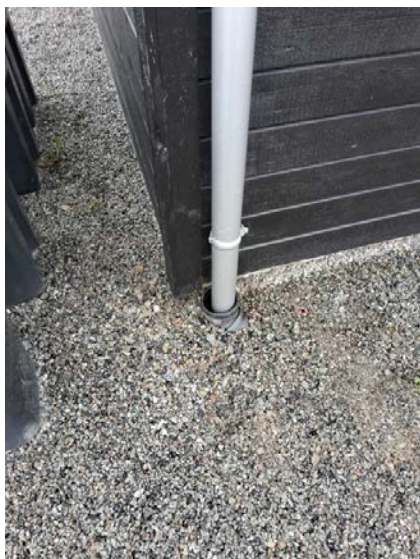
Nedløpsrør er avsluttet i drenerør.

Terrengfallet rundt bygningen er stedvis mindre enn anbefalt. Basert på en helhetlig skjønnsvurdering så vurderes forholdet til å ikke utgjøre en vesentlig forhøyet risiko for økt fuktbelastning på bygningen.

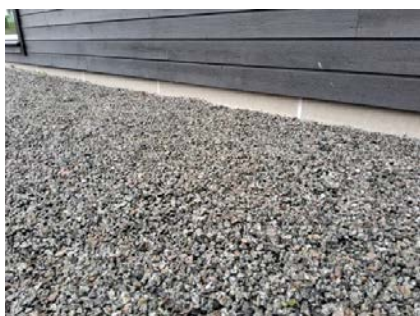
Grunnmur med utvendig platekledning.

Boligen er oppført med støpt plate på mark. Eventuelle sprekker og skader i plate på mark vil ikke være synlig da konstruksjonen er tildekket med utvendig platekledning.

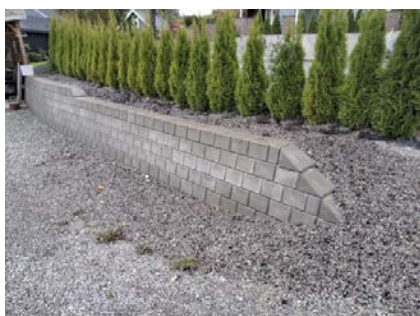
Støttemur i betongblokker.

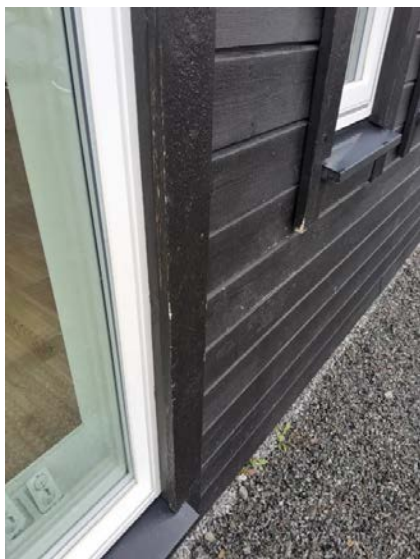
Kledningen er stedvis værslitt.

| Type fasade | Liggende kledning |
|---|---|
| Bygningens ytterkledning/fasade har stedvis slitt overflatebehandling. Forholdet kan tyde på oppfukting av treverket. | |

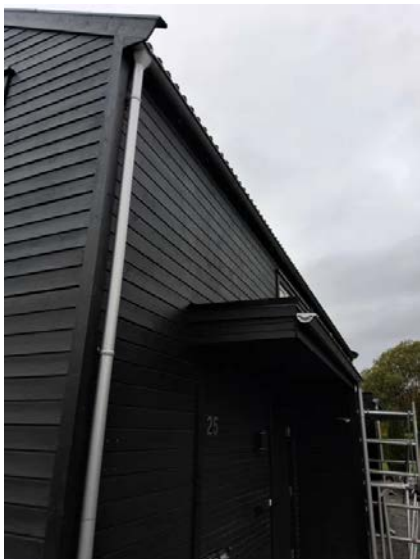
Boligen har renner og nedløpsrør i metall.

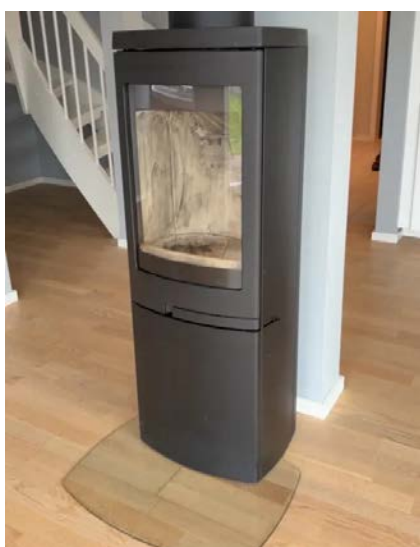
Vedovn med glassdør i stue.

| Er det påvist avvik ved ildsted/feieluke/sotluke i forhold til avstand brennbart materiale? | Ja |

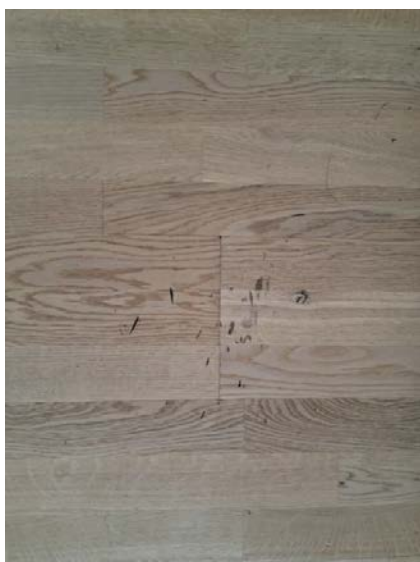
Hakk og skader i parkettgulv.

Det registreres slitasje og skader på gulv som vurderes å overskride normal bruksslitasje. Avviket vurderes å være av estetisk karakter og selger informerer at det er utført tiltak for å utbedre skader i gulv etter befaringen (forholdet er ikke kontrollert).

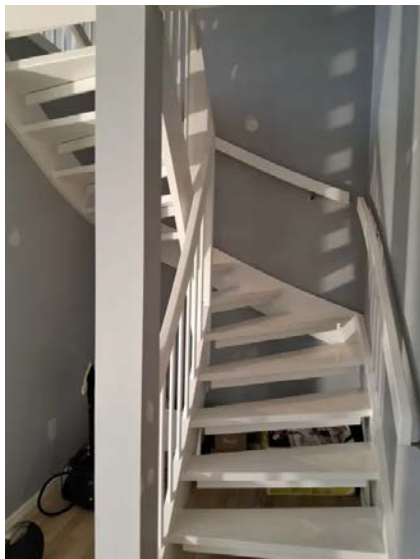
Åpen trapp mellom etasjene.

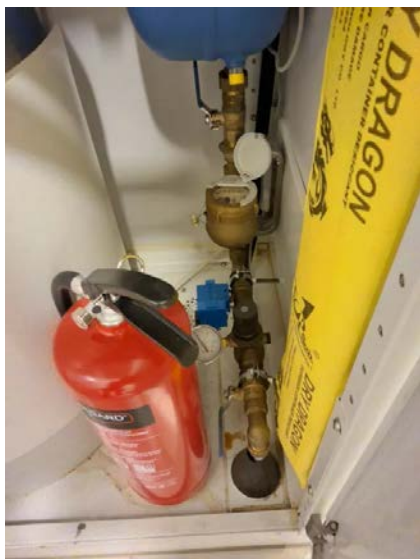
Hovedstoppekran er plassert i teknisk skap på vaskerom.

| Type anlegg | Kobber, Rør i rør system |

| Montert fuktsensor til automatisk vannstopper på kjøkken etter befarng. | |

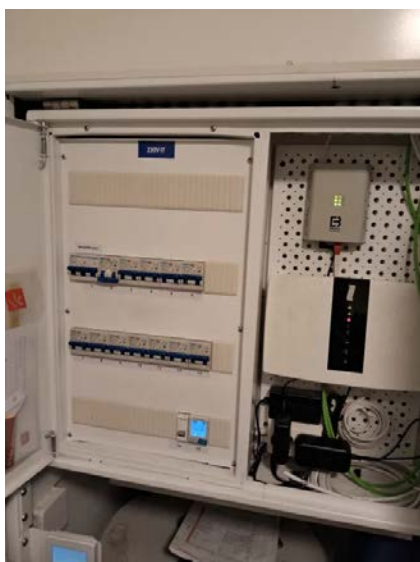
Sikringsskap med automatsikringer.

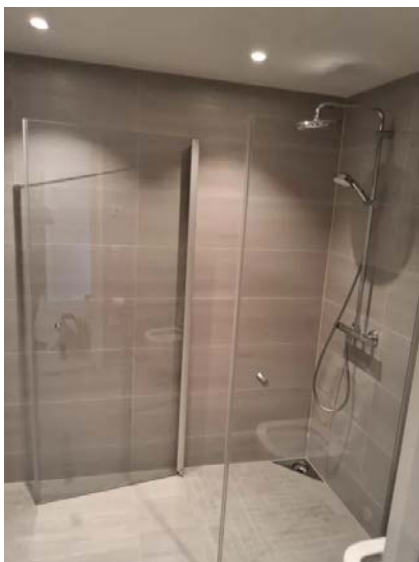
Oversiktsbilde bad.

| Det registreres moderate tegn til bomlyd (tegn til hulrom) under enkelte gulvfliser. Eksakt årsak er ikke kjent. Tiltak vurderes ikke til å være nødvendig, men forholdet bør holdes under oppsikt for å fange opp en eventuell negativ utvikling. | |

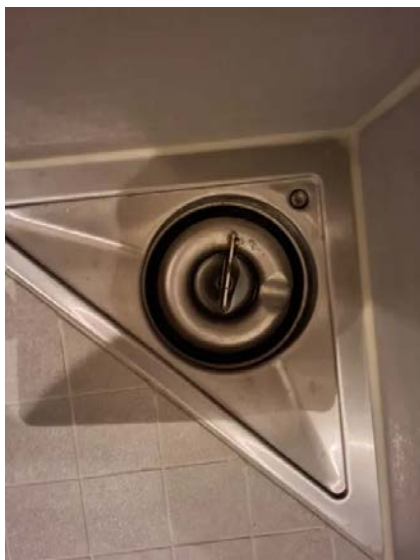
Sluk i rustfritt stål.

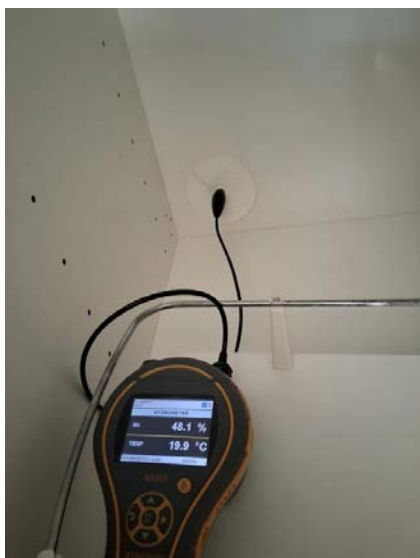
Bilde fra fuktmåling i veggkonstruksjon tilstøtende vætsone.

Det er foretatt hulltaking med 73 mm hullbor fra tilstøtende kjøkken. Undersøkelsen viser ingen tegn til skader eller fukt i konstruksjonen. Relativ fuktighet ble målt til 48,1 prosent, ved 19,9 celsius.

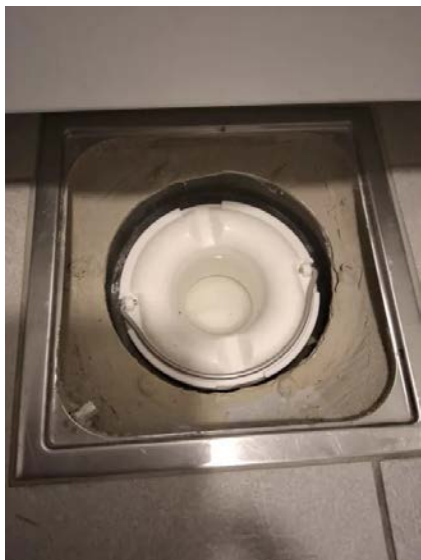
Plastsluk på vaskerommet.

Det anbefales å etablere en fuktsensor ved dør tilknyttet automatisk vannstopper, slik at vanntilførsel blir stengt ved en eventuell lekkasje fra utstyr på rommet.

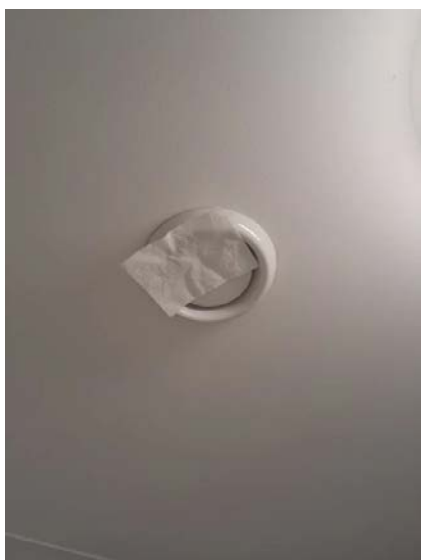
Avtrekkseffekten er testet med papir.

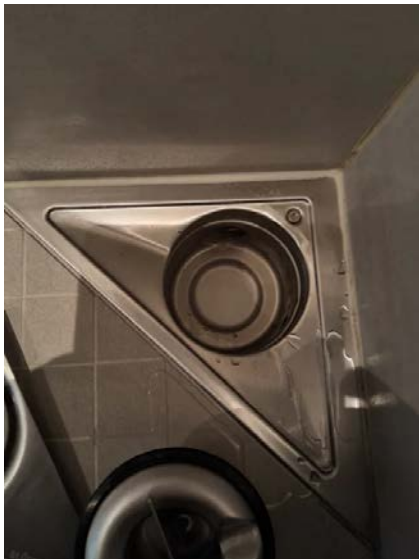
Sluk i rustfritt stål.

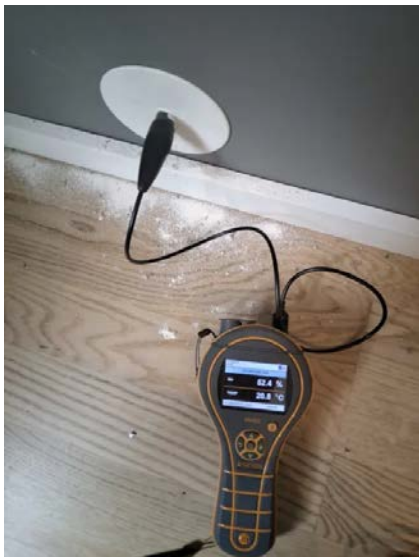
Bilde fra fuktmåling i veggkonstruksjon tilstøtende dusjsone.

Det er foretatt hulltaking med 73 mm hullbor fra tilstøtende soverom. Undersøkelsen viser ingen tegn til skader eller fukt i konstruksjonen. Relativ fuktighet ble målt til 52,4 prosent, ved 20,8 celsius.
