# Tilstandsrapport

📍 Slettedalen ,  
📖 SAUDA kommune  
# gnr. 42, bnr. 97, fnr. 11

## Fritidsbolig - Byggeår: 2013

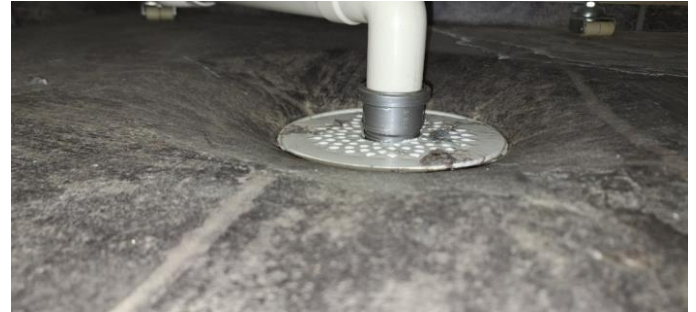
## ! TG 1 Sluk, membran og tettesjikt

Det er plastsluk og synlig vinylbelegg som tettesjikt.  
Gulvbelegget er ført under klemring i sluket.
