Damtjernvegen 3 A, 2413 ELVERUM

**Lys og utrolig fin 3-roms  
selveierleilighet fra 2020. Solrik  
terrasse og hage mot sydvest.  
Carport med lader og utebod.**

### Samlet vurdering

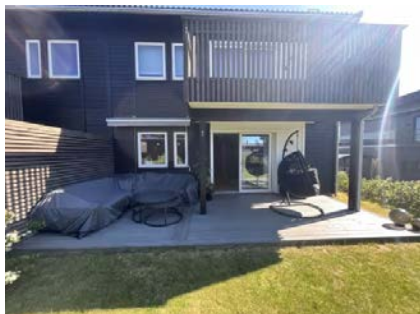
### 6.1 Balkong, terrasse, platting

Viser terrasse med adkomst fra stue og terreng.

| Type | Terrasse |
|---|---|
| Ingen vesentlige avvik eller skader ble registrert. | |

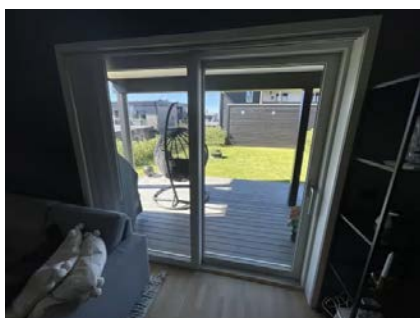
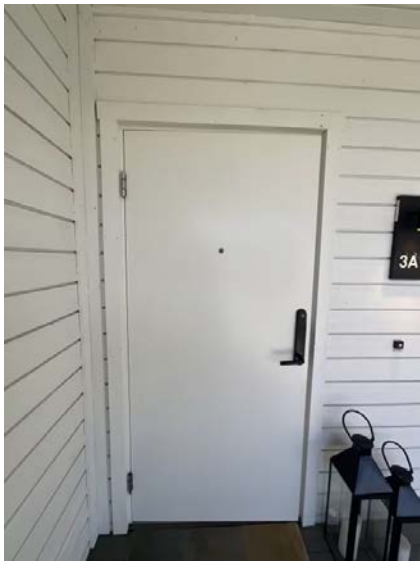
### 6.2 Vinduer og dører

| Beskrivelse | |
|---|---|
| Slett ytterdør fra Swedoor med kikkehull. | |

TG-1

Ingen vesentlige avvik eller skader ble registrert.

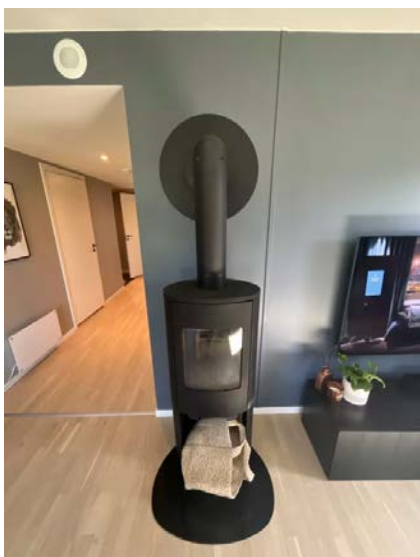
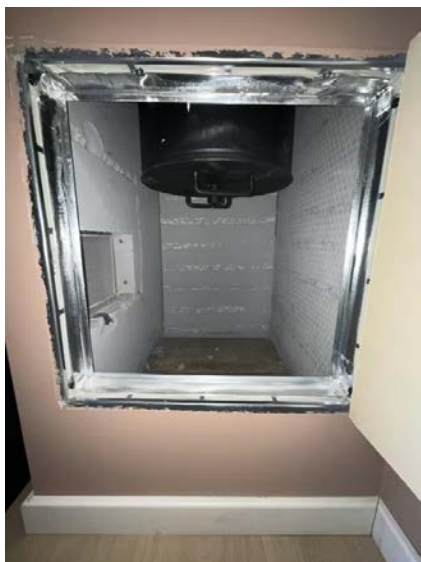
### 6.4 Ildsted/Skorstein innvendig i boligen

Type pipe

Stål

TG-1

Ingen vesentlige avvik eller skader ble registrert. Inspeksjonsluke og rister med justeringsbehov.

Pipe og ildsted er kun visuelt vurdert og ikke røyktrykkprøvd eller kamerakontrollert ved besiktigelsen. Undertegnede har ikke spesiell kompetanse vedr. vurdering av piper og ildsteders forskriftsmessige tilstand. For detaljert informasjon og krav anbefales kontakt med lokalt brann- og feiveesen.

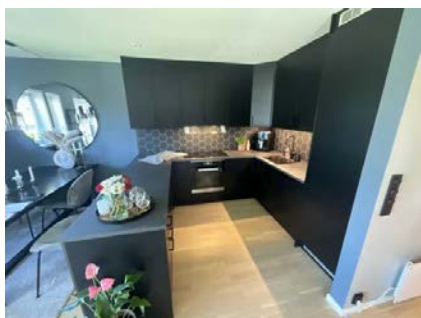
## 6.5 Kjøkken

Kjøkkeninnredning fra Norema med slette fronter. Laminerte benkeplater. Kompositt kum med avrenningsfelt, 1-greps blandebatteri med avstengning for oppvaskmaskin. Over og underskap. Fliser i benkerygg. Lys under overskap. Vannstoppeventil etablert (krav fra 2010). Integrert kjøleskap, oppvaskmaskin, stekeovn og platetopp. Komfyrvakt etablert (krav fra 2010).

Innredningen vurderes å være i funksjonell tilfredsstillende stand og ingen symptom på fukt eller skader ble påvist i utsatte soner.

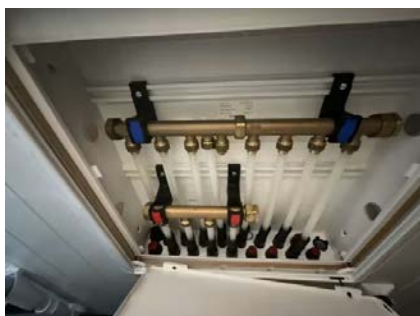
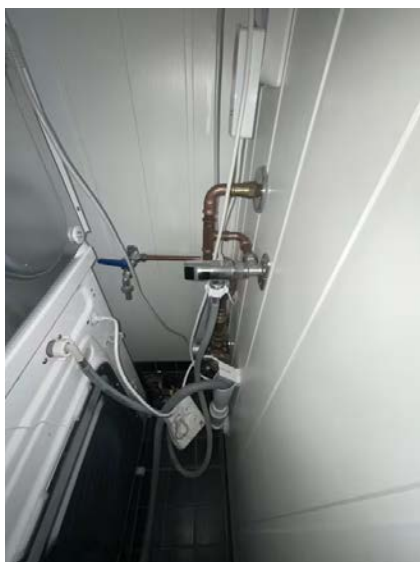
## 6.8 Vannledninger

Viser fordelerskap på teknisk rom.

TG-1

Ingen avvik eller skader ble registrert, generelt anbefales regelmessig testing av hovedstoppekran for å kontrollere at den stenger ved en eventuell lekkasje.

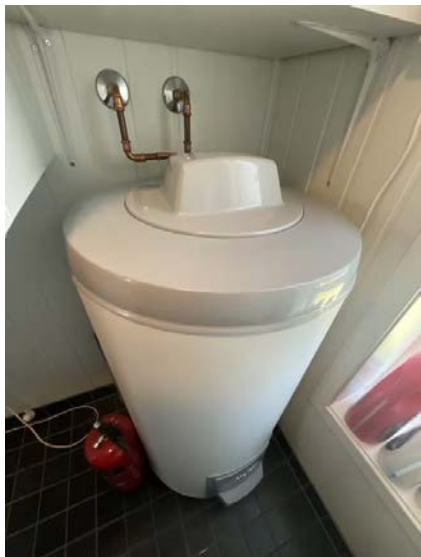
## 6.10 Varmtvannsbereder

Plassering bereder

Teknisk rom

**TG-1**

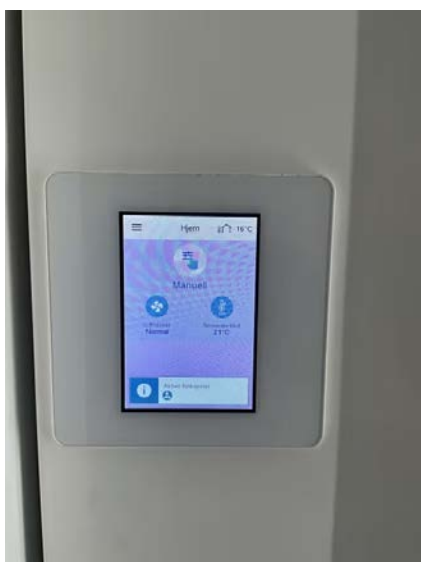
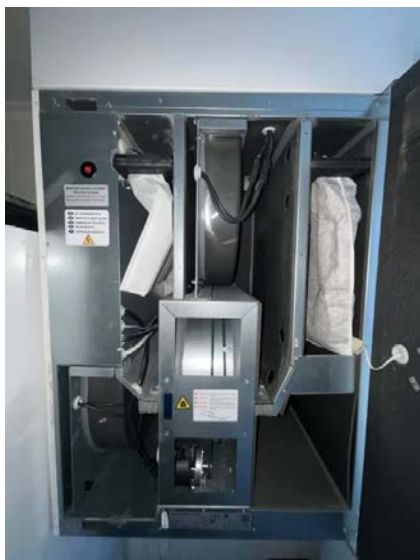
## 6.11 Ventilasjon

Type ventilering

Balansert ventilasjon

TG-1

Ingen avvik eller skader ble registrert. Service på anlegget må påregnes. Ingen alarm i display.

For å sikre et godt inneklima bør anlegg og kanaler rengjøres jevnlig. Filter bør byttes to ganger i året. Ventilasjonsaggregatet bør rengjøres en gang i året, og storrengjøringen av selve ventilasjonsanlegg- og kanaler bør ha en intervall på hvert fjerde år.

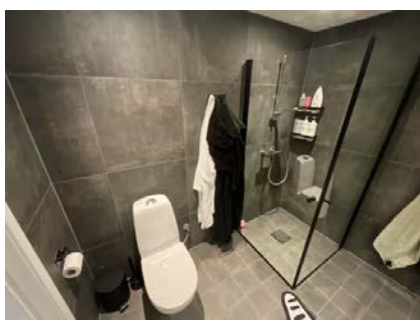
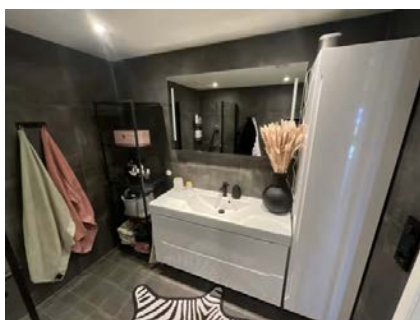
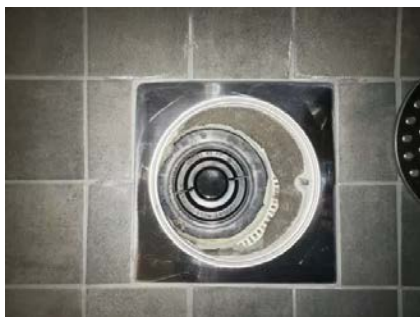
## 6.12 Våtrom: Bad

TG-1

Ingen symptomer på skader ble registrert på befaringsdagen.

Det opplyses på generelt grunnlag at dusjing direkte på vegg og gulv kan redusere overflatens levetid.

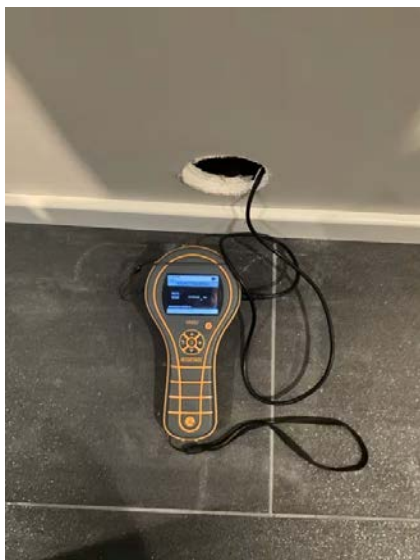
#### Membran, tettesjikt og sluk

| Type sluk | Plast |

Ingen symptomer på skader ble registrert på befaringsdagen.

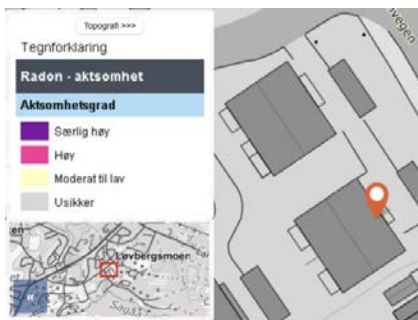
### 6.14 Øvrig: Radon

Ved kartsider fra NGU er det angitt at eiendommen ligger i område med usikker radonaktivitet.

Bygget skal etter gjeldene forskrifter være utført med radonsperre. Ferdigattest foreligger og utbygger har gjennom søknad om ferdigattest bekreftet at alle kontrollerklæringer foreligger og at bygget er oppført iht gjeldene tillatelser og gjeldende forskrifter.

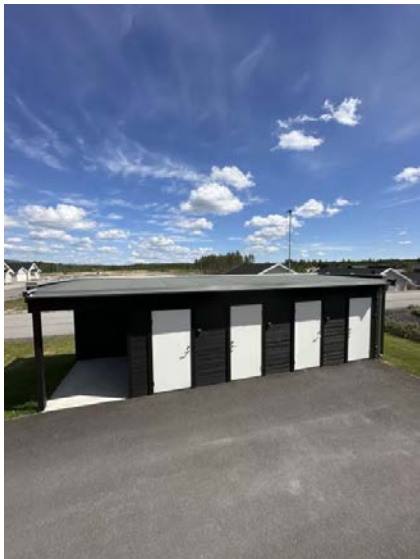
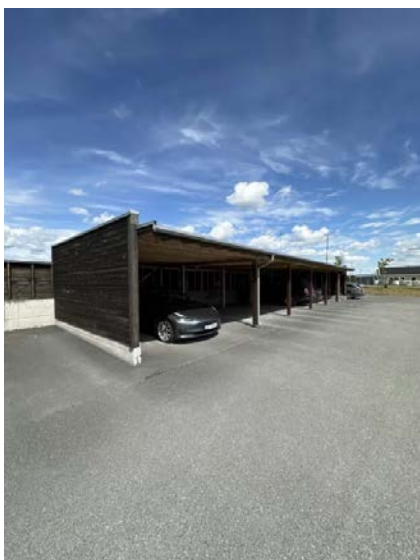
### 6.15 Øvrig: Utvendig bod og carport.

Privat bod lengst til høyre i felles frittstående uthus. Betonggulv. Yttervegger i bindingsverk med utvendig liggende kledning. Delevegg mot nabobod med ensidig osb plater. Himling med åpen løsning. Malt laminert boddør. Pulttak tekket med papp, svakt takfall. Renne og nedløp i metall. Innlagt strøm.

Garasjeplass i felles carportanlegg. Asfaltert gulv. Støpte sokler under vegger, yttervegger i bindingsverk med utvendig liggende kledning. Søyler fremstår som fundamentert på støpte pilarpunkter. Himling med åpen løsning. Pulttak tekket med papp. Renner og nedløp i metall. Montert elbillader.

Bygningene er ikke teknisk vurdert etter forskrift til avhendingsloven (Tryggere bolighandel). Det er kun en generell og forenklet beskrivelse og vurdering uten tilstandsgradsetting.
