# Fantastisk sjøutsikt på Gamle Stathelle. Lys og romslig 4-roms med god balkong og garasje.

gnr. 107, bnr. 77, snr. 3

# Tilstandsrapport

## SELVEIERLEILIGHET

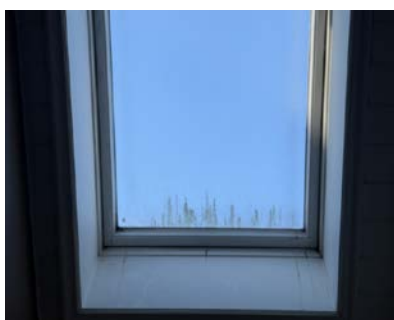
Takvindue har tegn til begroing og soppdannelser på overflater samt symptomer som indikerer fuktpåvirkning. Foringene rundt vinduet har 90 graders vinkler, noe som begrenser luftutvekslingen rundt glasset og bidrar til kondensdannelse. Takvindue ble kun vurdert ved visuell kontroll fra innvendig gulv. Nærmere undersøkelse av detaljer og tilstøtende konstruksjon var ikke mulig. Det må derfor tas forbehold om at skjulte feil eller skader kan forekomme.

TG 3 vurderes grunnet registrerte tegn til fuktpåvirkning og biologisk vekst ved takvindue.

Årsak: Forholdet har karakter som er forenlig med fuktpåvirkning ved takvindue samt begrenset luftutveksling rundt glasset.

Risiko: Videre fuktpåvirkning kan føre til økt nedbrytning av materialer i vinduene og tilstøtende konstruksjon.

Konsekvens: Forholdet kan medføre behov for utskifting av takvindue samt utbedring av tilstøtende bygningsdeler dersom skader har utviklet seg.

Anbefalt tiltak: Det anbefales nærmere undersøkelse av takvindue og tilstøtende konstruksjon for å avklare skadeomfang og behov for utskifting eller utbedring.

**Kostnadsestimat: 100 000 - 200 000**
