Kjølamovegen 24, 2270 FLISA

Tilstandsrapport

# gnr. 95, bnr. 333, snr. 4

BOLIGBYGG MED FLERE BOENHETER

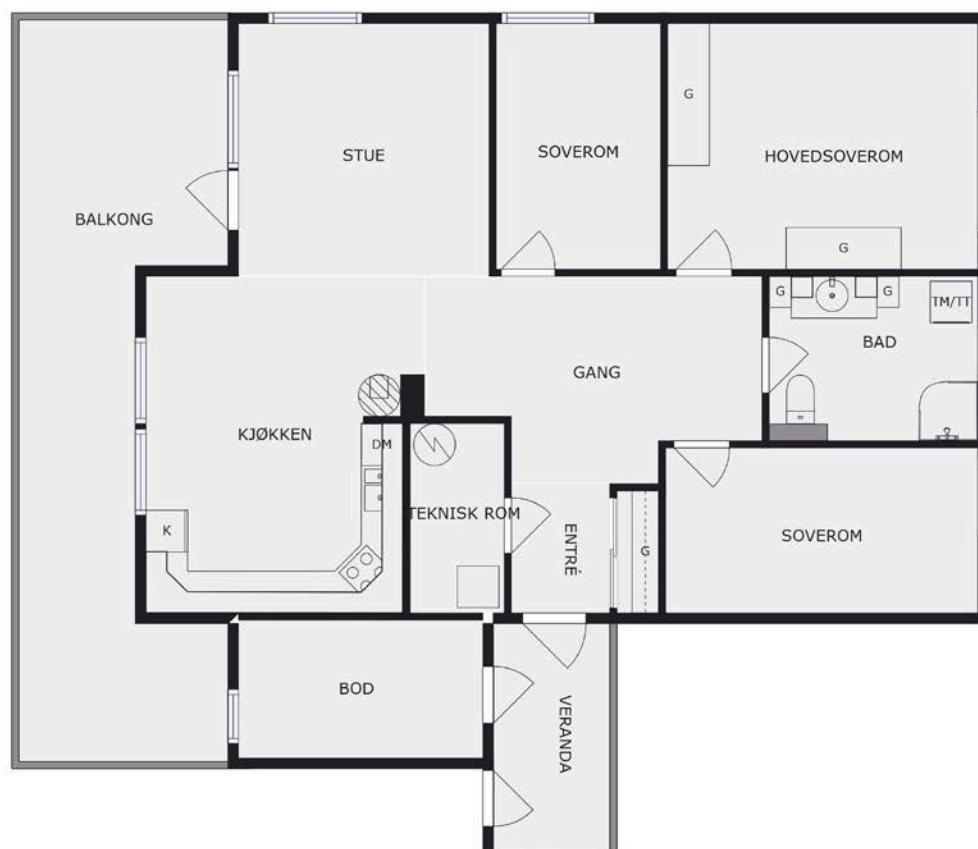
Plantegning

Plantegningen er en ikke målbart illustrasjon og avvik kan forekomme.

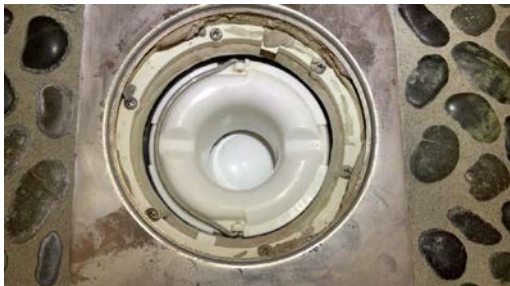
- Det er påvist avvik i fallforhold til sluk i forhold til krav i forskrift på byggetidspunktet.

Forhåndakseptert løsning i TEK10 beskriver: "Lekkasjevann må ledes til sluk fra ethvert sted i våtrommet. Dette medfører at det i de fleste tilfeller må være fall til sluk på hele gulvet." Gulv er flatt foran servantinnredning, så eventuelt lekkasjevann herfra ledes ikke til sluk.

Plastsluk, og slukmansjett er ført under slukets klemring.

Det vil ikke være hensiktsmessig å utbedre fallforholdet på badet for å tilfredsstille forhåndakseptert løsning. Et alternativ kan være å montere en liten lekkasjesikringsenhet ved dør som stenger vannet på teknisk rom ved en eventuell lekkasje.

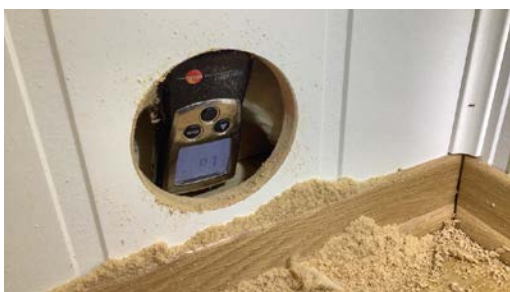
Hulltaking er foretatt uten å påvise unormale forhold. Hulltaking er foretatt i soverom bak dusjhjørnet. Fuktkvotemåling (vekt%) i konstruksjonen ble målt til 8.

Hulltaking, og det måles tørt.
