Kjølamovegen 24, 2270 FLISA

# Tilstandsrapport

Befaringsdato: 11.03.2025

## BOLIGBYGG MED FLERE BOENHETER

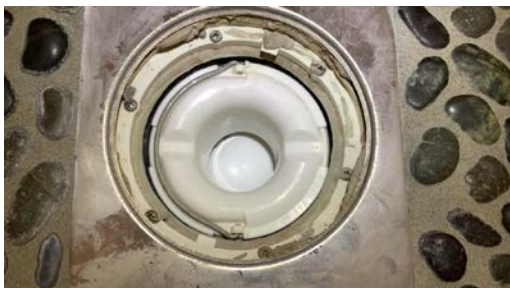
Plastsluk, og slukmansjett er ført under slukets klemring.

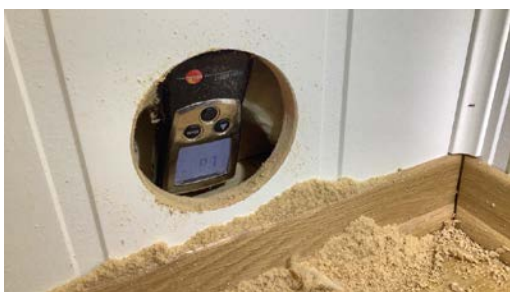
Hulltaking er foretatt uten å påvise unormale forhold. Hulltaking er foretatt i soverom bak dusjhjørnet. Fuktkvotemåling (vekt%) i konstruksjonen ble målt til 8.

Hulltaking, og det måles tørt.
