Nordre Rekvinn 2, 1676 KRÅKERØY

**Stor enebolig med  
oppgraderingsbehov – romslig  
tomt og attraktiv beliggenhet på  
Kjøkøy**

# Tilstandsrapport

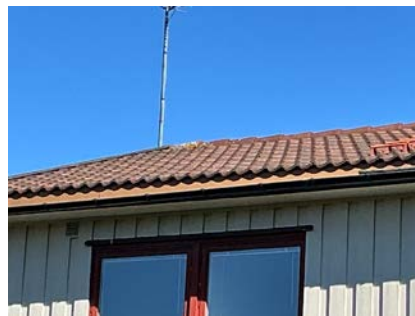
Eldre tak er mer utsatt for mosevekst, som holder på fuktighet og kan forårsake frostsprengning på taktekke og skape gode vekstvilkår for andre skadelige planter. Takstein vaskes for å hindre ytterligere mosedannelse.

Misfarging/soppdannelse tyder på mangelfull diffusjonssperre/ventilering, utbedring av ventilering bør påregnes for å unngå ytterligere soppdannelser.

Viser mosedannelse på hovedtaket.

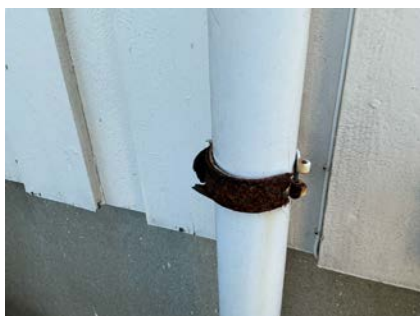
Viser rustdannelse på innfesting.

Snøfangere bør monteres for å sikre trygg ferdsel rundt boligen.  
Beslag med avlassninger på påregnes utbedret.  
Innfesting med rustdannelse bør påregnes skiftet.  
Takvann bør ledes tilstrekkelig bort fra bygningen for å unngå en for høy vannbelastning mot boligen som kan føre til fuktproblem i boligen. Det bør påregnes utbedring/omlegning av renner, nedløp og beslag ved omlegning av tak.  
Renner og nedløp bør generelt vaskes og holdes fri for løv og lignende hver høst og vår.  
Manglende overvåkning av tilstand og generelt vedlikehold vil kunne føre til lekkasje og fuktskader.

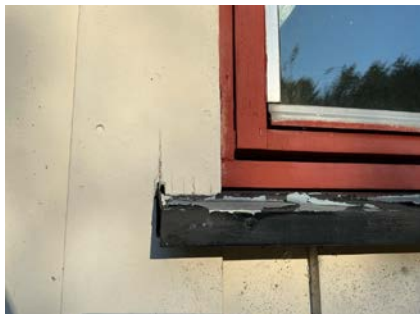
Viser avlassning av beslag.

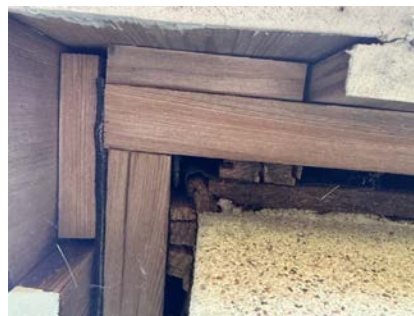
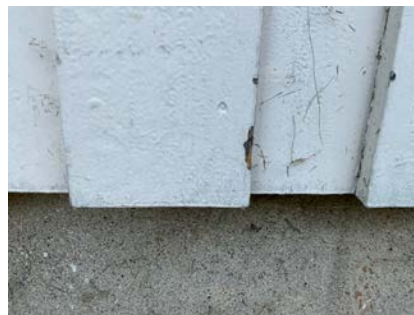
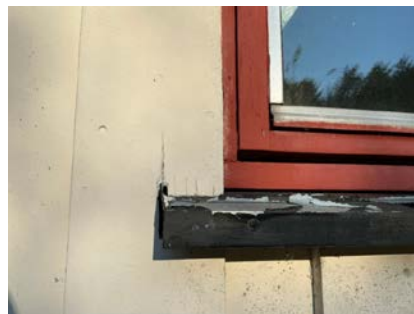
Trevirke med for liten avstand mot beslag ol. vil kreve hyppigere vedlikehold da det er mer utsatt for fukt og råteskader. Lokal utbedring bør foretas for å øke avstanden mellom kledning/trevirke og vannbrett/terreng, denne avstanden gir en begrenset levetid.  
Sprekker i trepanel på bolig er vanligvis forårsaket av fukt og uttørking. Vedlikehold av panelet bør utføres for å forhindre ytterligere sprekkdannelse i trepanelet som kan føre til fuktproblem i bakenforliggende konstruksjon.

Boligen bør vaskes og males, manglende vedlikehold gir en begrenset levetid.

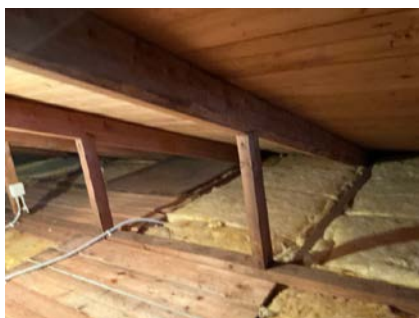
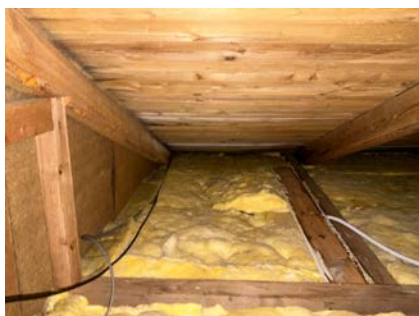
Dampspærren er enkelt og greit en plastduk som hindrer varm, fuktig luft fra oppholdsrommene i å komme gjennom tak og ut i isolasjonen på loftet. Med dampspærren forhindrer du denne luften i å kondensere på loftet og skape grobunn for mugg og råte. I tillegg har den en isolerende effekt.

- Lufting/ventilering bør forbedres.

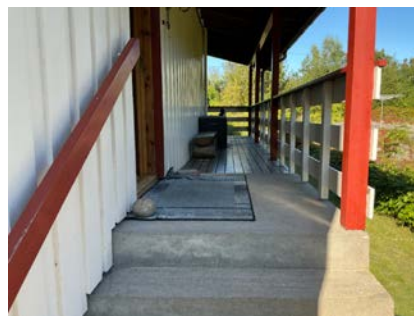
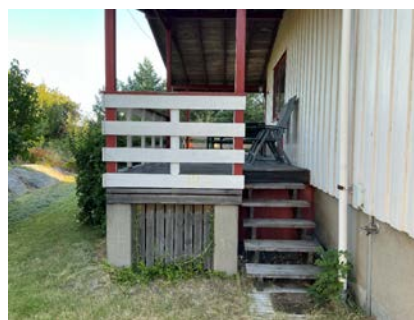
Man bør påregne hyppigere vedlikehold på disse for å unngå ytterligere sprekkdannelse.

Manglende vedlikehold og utbedringer vil kunne føre til økt varmelekkasje, kondens og skader i boligen.

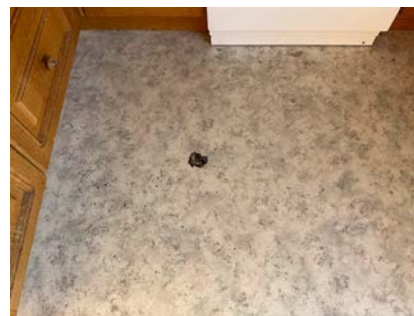
Viser sår i gulv på kjøkken.

Slitte flater vil ha behov for utskiftninger/oppussing/modernisering, mangelfullt vedlikehold vil føre til behov for utskiftninger.

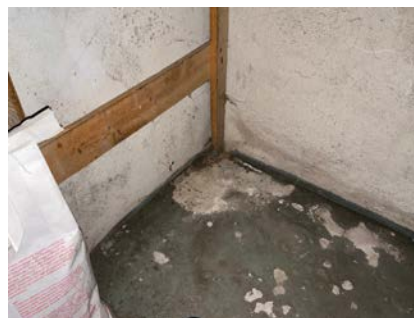
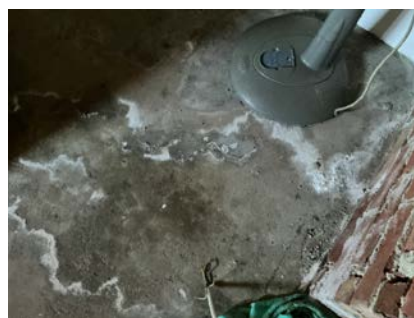
Estimatet er ment for en utvidet kontroll og lokale utbedringer av skader. Det bør påregnes at det vil påløpe ytterligere kostnader ved en totalutbedring av konstruksjonene og skadeårsak. Kartlegg årsaken nøyaktig før du starter tiltak, ofte må flere faktorer utbedres samtidig som omfatter andre bygningsdeler i rapporten.

**Kostnadsestimat: 50 000 - 100 000**

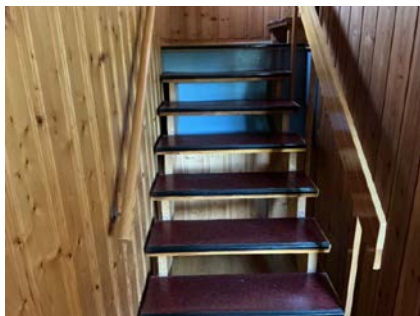
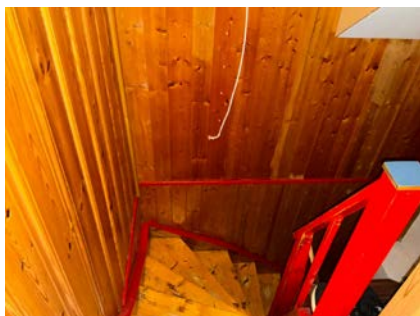
- Åpninger er såpass store at det ut ifra sikkerhetsmessige forhold anbefales å lage mindre åpninger.
- Håndløper bør monteres, men det var ikke krav på byggetidspunktet.

Håndløpe bør monteres for å minske risiko for fall og skader.

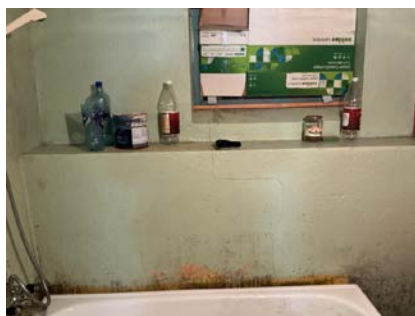
Manglede utbedring av rommet vil kunne føre til fuktskader i tilstøtende og underliggende konstruksjoner.

Utbedres i sammenheng med oppgradering av våtrom.

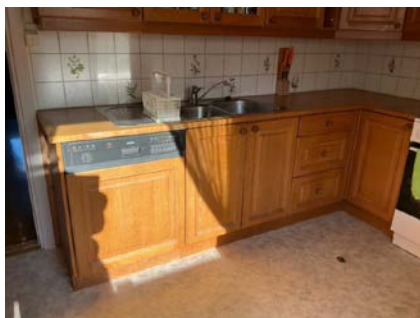
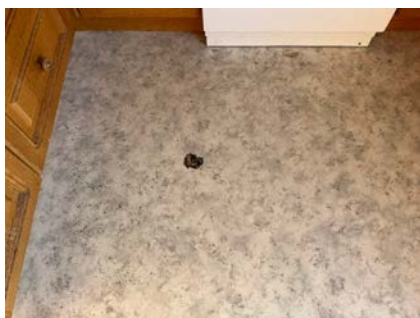
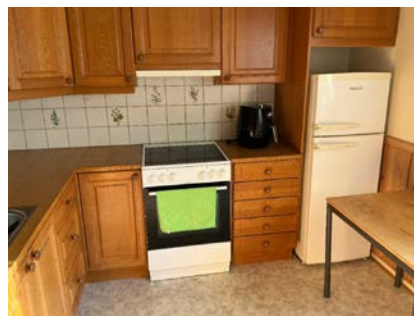
Rommet fungerer med dagens tilstand, men rommet har behov for utbedringer/oppgradering. Med tanke på lekkasjesikring og bruk av komfyrvakt bør dette installeres.

- Det må påregnes lokal utbedring/utskiftning.
