Myrbakkvegen 11, 2260 KIRKENÆR

Tilstandsrapport

Befaringsdato: 09.09.2024

BOLIGBYGG MED FLERE BOENHETER

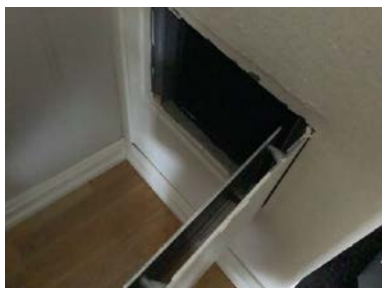
Ildfast plate mangler under sotluke.

- Det anbefales å montere ildfast plate under luker på pipe.

Kostnadsestimat: Under 10 000

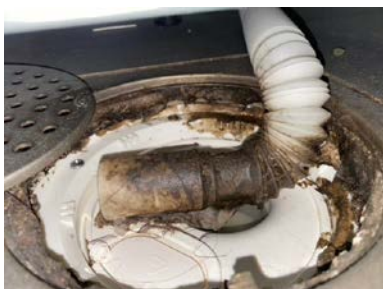
Plastsluk, uten synlig slukmansjett.

Tett dusjkabinett bør fortsatt benyttes.

Kostnadsestimat: Ingen umiddelbar kostnad

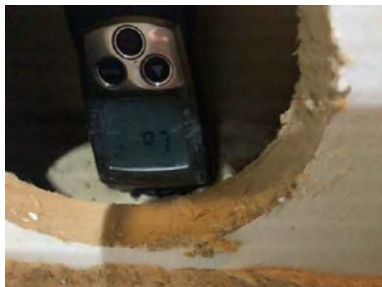
Hulltaking er foretatt uten å påvise unormale forhold. Hulltaking er foretatt i bod bak dusjkabinett. Fuktkvotemåling (vekt%) i konstruksjonen ble målt til 8.

Hulltaking, og det måles tørt.

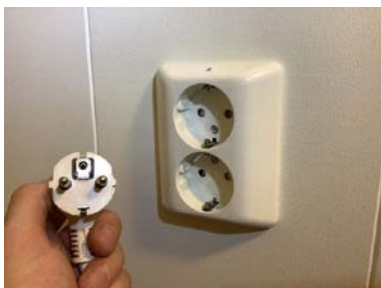
Utilfredsstillende el-tilkobling iht. gjeldende forskrift.

- Det bør etableres tilfredsstillende el-tilkobling etter gjeldende forskrift.

Kostnadsestimat: Under 10 000
