Finnholtvegen 181, 2114 DISENÅ

**Trivelig og lettstelt enebolig med
alt på ett plan * Garasje * Solrik
tomt**

ENEBOLIG

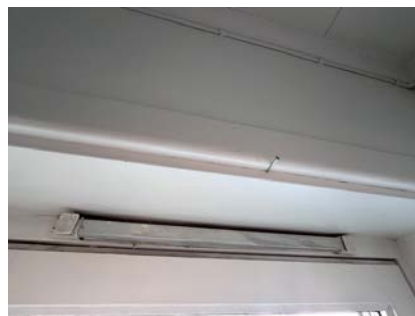
Vurdering av avvik:

- Det er påvist mangelfull ventilasjon på ett eller flere rom i boligen.

Monter mekanisk avtrekk på bad og vaskerom.

Kostnadsestimat: Under 20 000

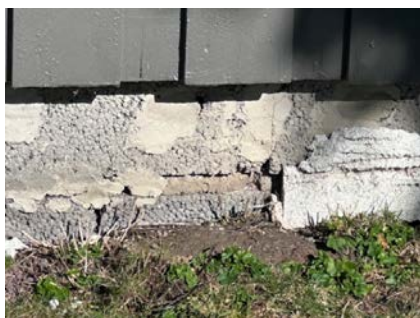
Vurdering av avvik:

- Grunnmuren har sprekkdannelser.

Grunnmur bør pusses utvendig.

Kostnadsestimat: Under 20 000
