Haugårds veg 2D, 2230 SKOTTERUD

**Nyere 2-roms selveier med  
moderne boligstandard i  
Skotterud sentrum \* Garasje og  
trinnfri adkomst**

# gnr. 53, bnr. 712, snr. 1

# Tilstandsrapport

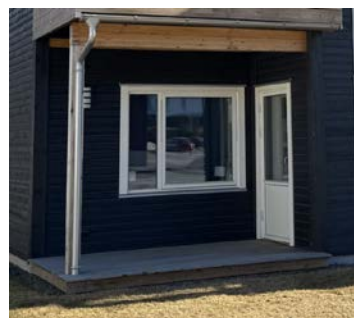
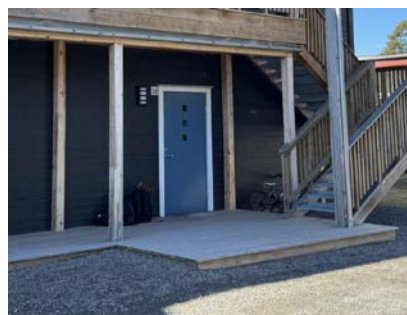
Vestvendt og overbygget stueterasse på 7m<sup>2</sup> med impregneret spaltegulv på terrengnivå.  
Terrasseplating på ca 12m<sup>2</sup> i forbindelse med inngangsparti.

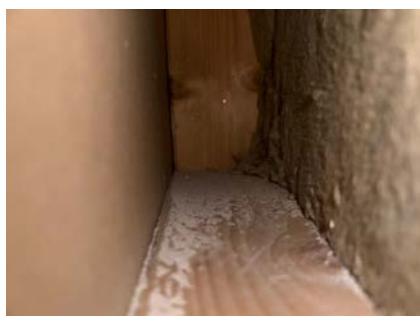
Hulltaking er foretatt uten å påvise unormale forhold. Hulltaking er foretatt i tilstøtende soverom. Fuktkvotemåling (vekt%) i konstruksjonen ble målt til 0.

Hulltakingen ble ikke foretatt i nærheten av de mest kritiske områder som bak dusjhjørne eller servant da disse sitter mot yttervegger.

Hulltakinger er kun en stikkprøve i rommet og man kan ikke garantere for at det ikke er fukt andre steder i våtrommet.

Bilde fra innside vegg

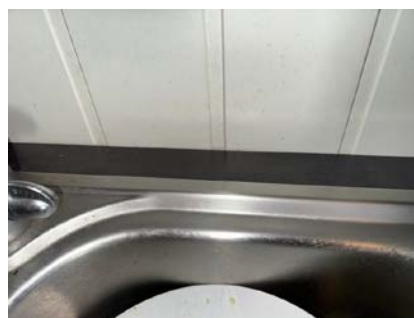
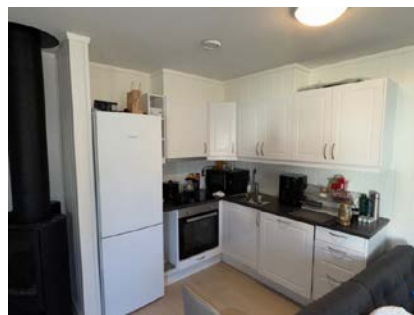
Det er ikke montert fuktsikre plater på vegg eller silikonfuge mot vegg over benkeplate.

Dette anbefales spesielt i område over koketopp og oppvaskum for å beskytte veggene mot fukt og vannsprut fra vask og matlaging.

Montere f.eks kunststoffpaneler, fliser, herdet glass eller rustfritt stål over utsatte områder med silikonfuge mot vegg.
