Hovsvegen 33, 6600 SUNNDALSØRA

**Endeleilighet med sørvestvendt  
veranda og heis i sentrum av  
Sunndalsøra**

# Tilstandsrapport

Befaringsdato: 20.02.2026

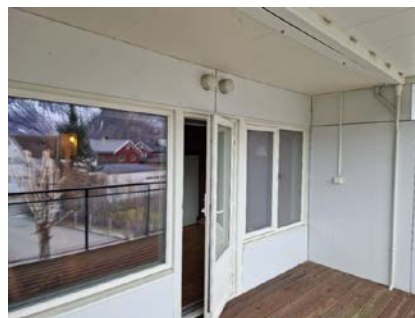
### TG 1 Balkonger, terrasser og rom under balkonger

Leiligheten er utført med en balkong på en side av bygget. Balkongen er oppført med terrassebord, med rekkverk av glassfelt og stål/aluminiums profiler.

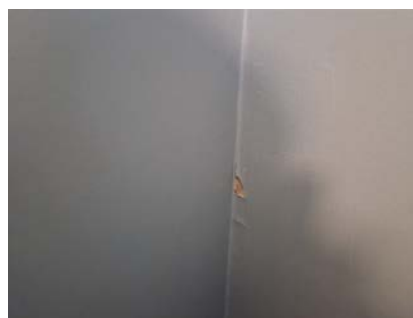
Det er registrert sprekkdannelser på veggens overflate.  
Det er påvist bom på fliser (hullrom bak flisene).  
Mer en halvparten av forventet brukstid er passer på sluk og membran løsningen.  
Det er påvist avvik i fall-forholdet fra dør til sluk. Samt er det oppbygd en kant rundt dusjen. Dette gjør at eventuelt lekkasje vann fra servant/toalett ikke vil nå sluket.  
Badet har kun naturlig ventilering.

Bildet av sprekkdannelser i hjørnet i dusjens våtsone.

• Våtrommet har behov for omfattende oppgraderinger. For å sikre en løsning som oppfyller gjeldende krav, bør tettesjikt, sluk og røropplegg oppgraderes og dokumenteres.  
• Manglende oppgradering av våtrommet medfører høy risiko for at konstruksjonene ikke vil tåle vanlig bruk av vann eller lekkasjer. Dette kan føre til fuktskader på tilstøtende konstruksjoner.

Kostnadsestimat: 200 000 - 500 000

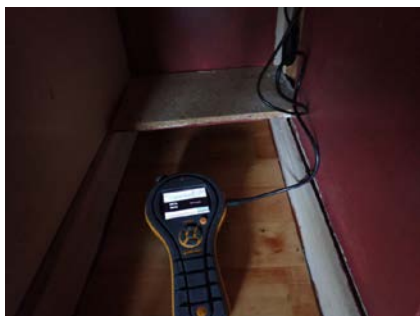
## TG 0 Tilliggende konstruksjoner våtrom

Fuktmålingen er utført. Hulltaking er ikke foretatt da konstruksjonen er tilgjengelig under kjøkkeninnredningen. Ved bruk av fuktindikator gis det ikke tegn på unormale forhold.

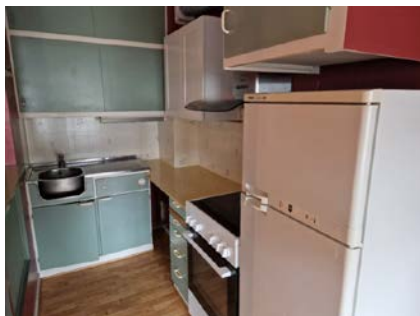
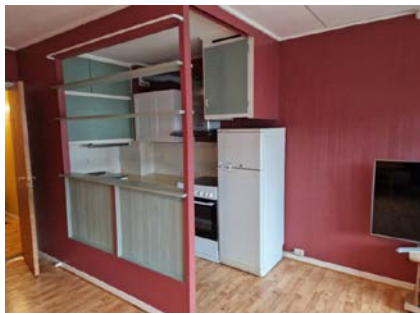
### 2. ETASJE > STUE/KJØKKEN

- Det er påregnelig med utskiftning/utbedringer av kjøkkeninnredningen.

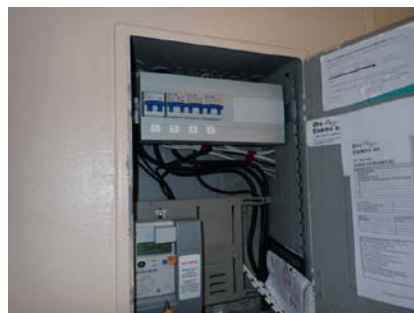
Takstmann er ikke EL fagmann og deler av anlegget er skjult. På generell grunnlag anbefaler DSB(Direktoratet for Sikkerhet- og Beredskap) kontroll av EL anlegg hvert 5. år.

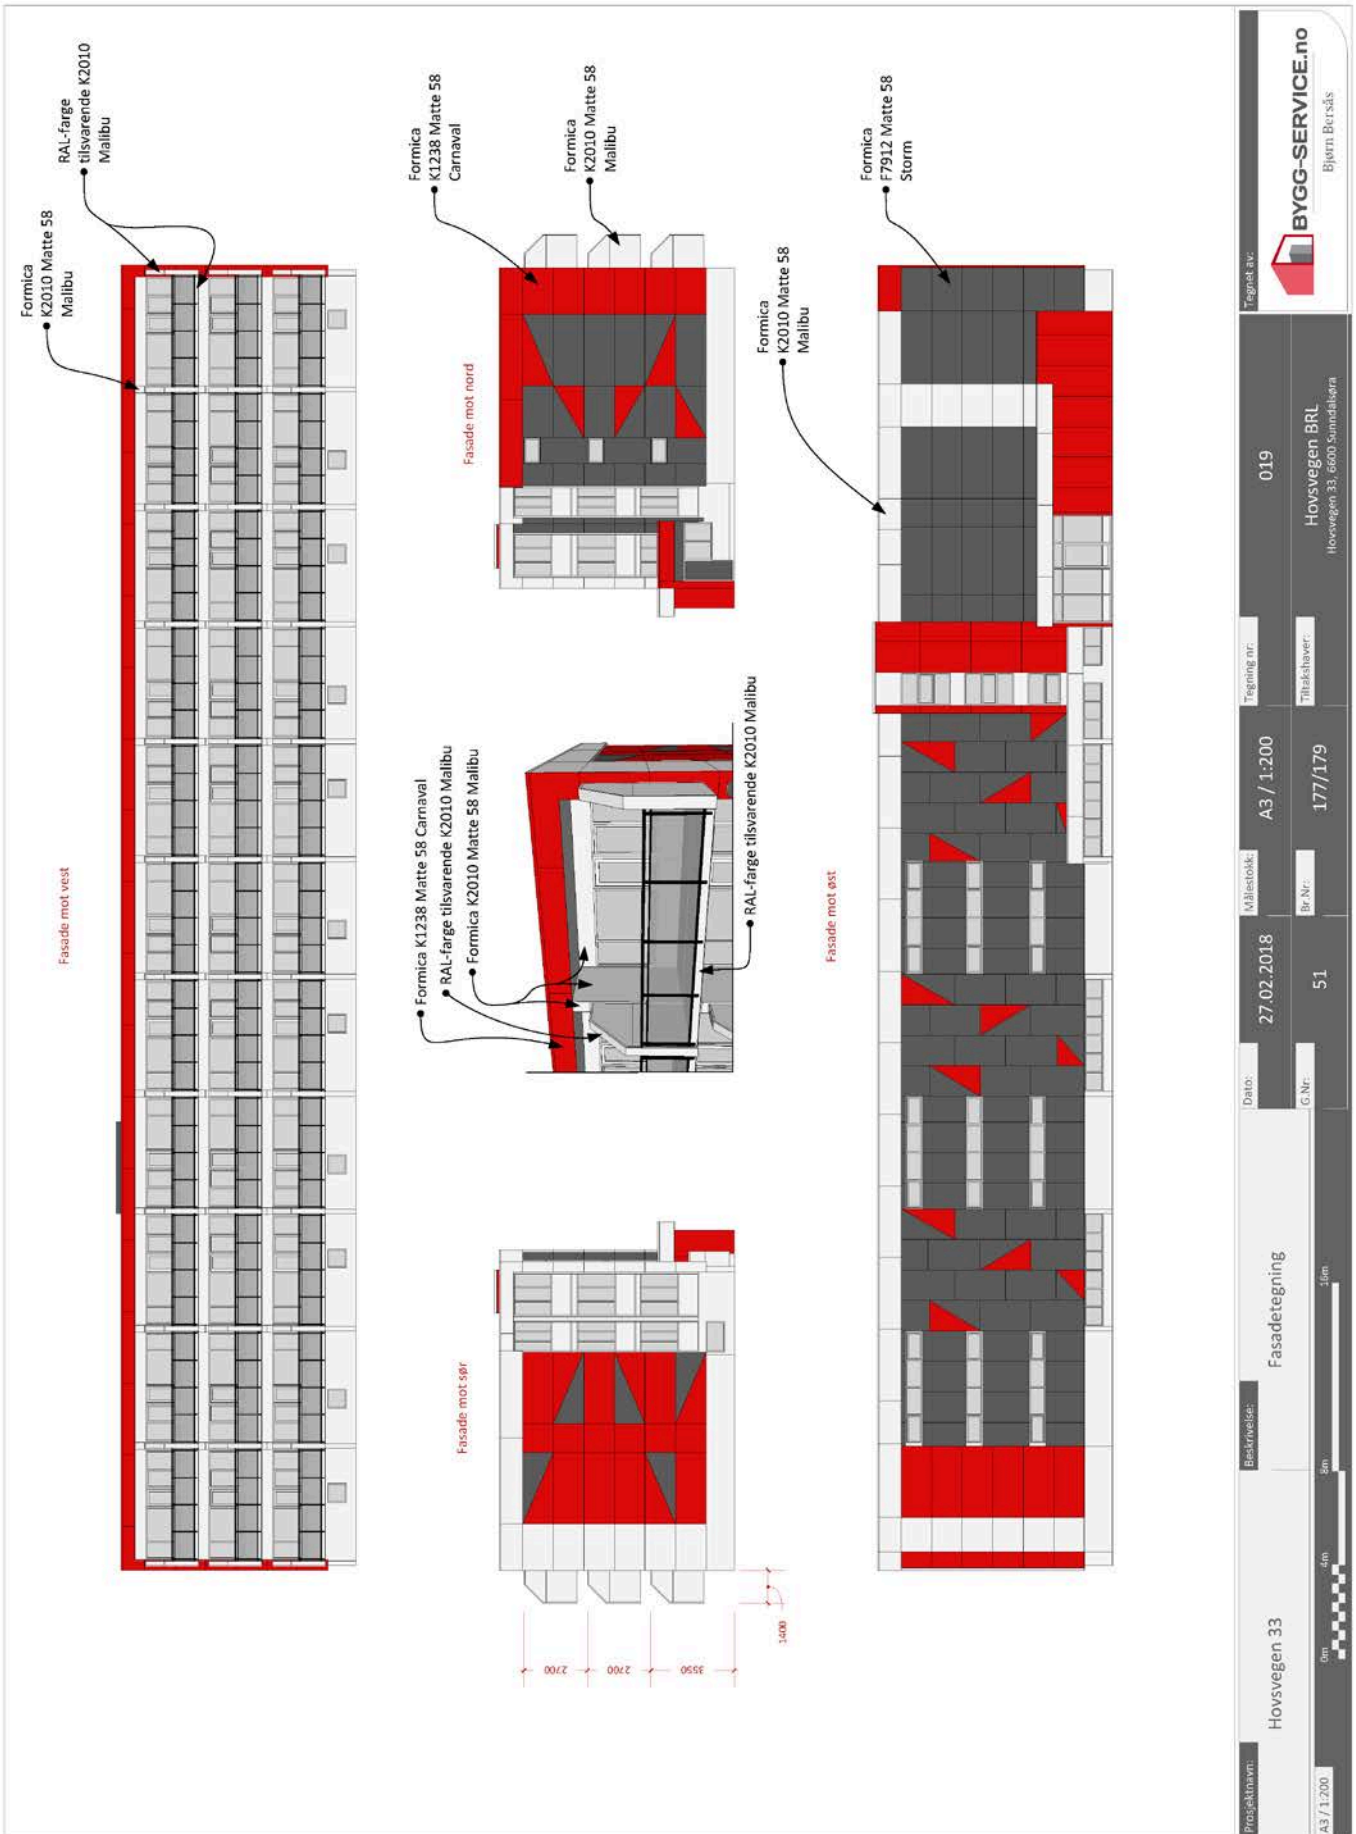
Prosjektnavn:	Hovsvegen 33	Bestiltes:	Fasadetegning	Dato:	27.02.2018	Målestokk:	A3 / 1:200	Tegning nr.:	019	Tegnet av:	BYGG-SERVICE.no Bjørn Berås
A3 / 1:200	0m	4m	8m	16m	G.Nr.:	51	Br.Nr.:	177/179	Hovsvegen BRI		
									Hovsvegen 33, 6600 Sundsløyna

Vurderingen er begrenset til leilighetens areal. Det foreligger oppdaterte tegninger fra 2018 med endringer av fasader. Det er ikke fremlagt oppdaterte planskisser fra byggeåret. Det er avvik på de originale planskissene i forhold til dagens løsning med ny balkong.
