Kleivåsveien 8C, 3173 VEAR

**Superfresh leilighet i enden av  
boligfeltet. Utsikt til skog og stor  
veranda med sol, lekre og  
gjennomtenkte løsninger.**

# Tilstandsrapport

## BOLIGBYGG MED FLERE BOENHETER

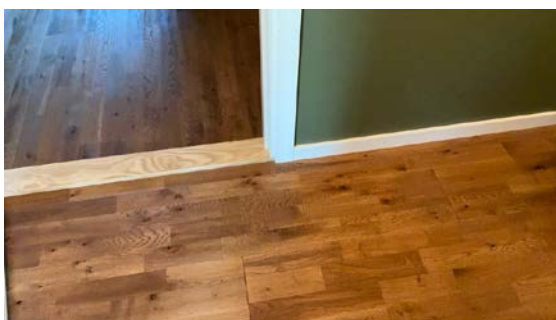
- Det er avvik:

Knirk i gulv ved dør til soverom

Eier har reklamert på gulvknirk til utbygger, men fått tilbakemelding om at utbedring ikke vil bli gjennomført. Det er mulig forholdet omfattes av selgers ansvar, dersom knirkingen skyldes en mangel ved utførelsen. Kjøper må selv vurdere om det er grunnlag for videre reklamasjon overfor selger/utbygger.

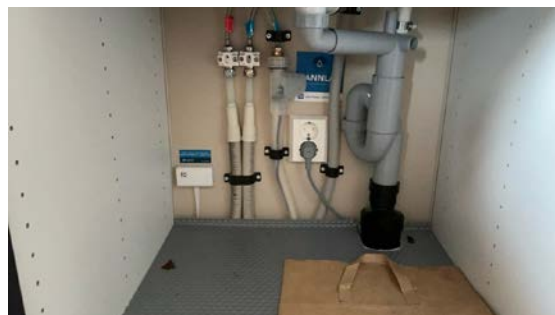
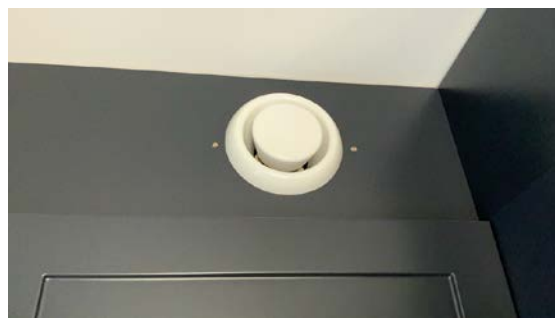
- Det er påvist skader på overflater/kjøkkeninnredning utover normal slitasjegrad.

Sokkel mot tak har et skade med ventil (to skruenhull), se bilde.

Skade ved ventil

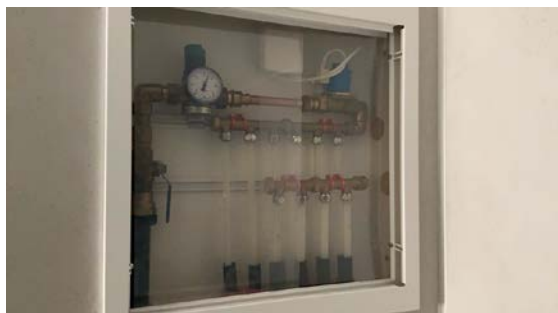
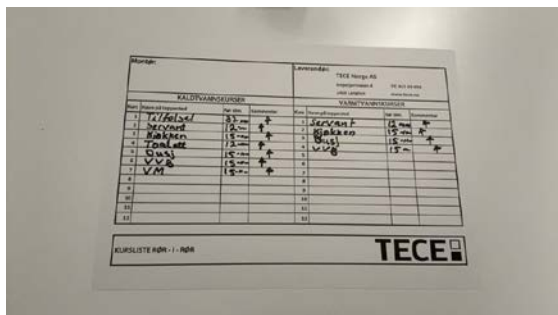
Innvendige vannledninger er av plast (rør i rør). Det er besikttet i rørskap. Sanitærinstallasjonene fungerte normalt ved befaring.
