**Åsen - Lekkert enderekkehus i  
sentralt og barnevennlig område**

# Tilstandsrapport

# Andelsnummer 81

Befaringsdato: 12.08.2025

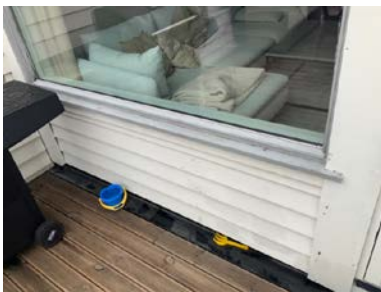
Bygningen har malte trevinduer med 2-lags glass. Generelt vil eldre vinduer kunne være utsatt for punktering og mulig råteskader i treverk. Hengsler vil kunne få rustskader/funksjonssvikt. Det anbefales derfor jevnlig vedlikehold.

- Karmene i vinduer er slitte og det er sprekker i treverket.

- Det må påregnes noe vedlikehold og at enkelte vinduer må skiftes ut.

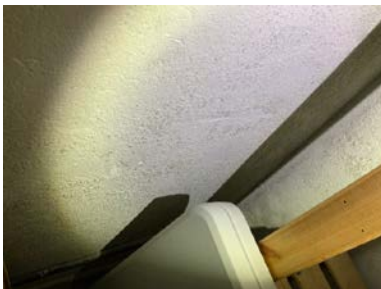
- Det er påvist indikasjoner på noe fuktgjennomtrenging i kjellergulv.
- Det er påvist indikasjoner på noe fuktgjennomtrenging inn i kjellermur.

Det gjøres oppmerksom på at alle yttervegger mot terreng er noe mer utsatt for fuktinnsig og påfølgende skader/biologisk aktivitet. Jevnlig kontroll av kjellerens vegger mot terreng samt kontroll (oppspyling) av drens anbefales.

- Det påviste fuktnivå gir grunn til å overvåke konstruksjonen jevnlig for å se utvikling over tid, og eventuelt foreta tiltak for å unngå fuktskader.

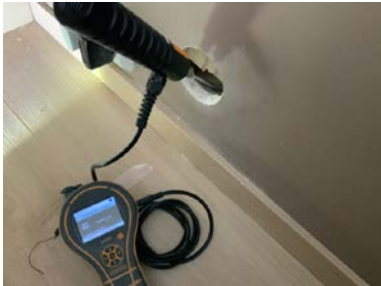
Hulltaking er foretatt uten å påvise unormale forhold. Bilde av måleapparatet viser tre streker, eller ingen utslag. For å få utslag må det være noe fukt som leder spenningen mellom piggelektrodene. I dette tilfellet er det altså ingen målbar fukt som kan lede spenning.
