Tilstandsrapport

Boligbygg med flere boenheter

Sangsvanelia 12 G, 2032 MAURA

Befaringsdato: 15.04.2025

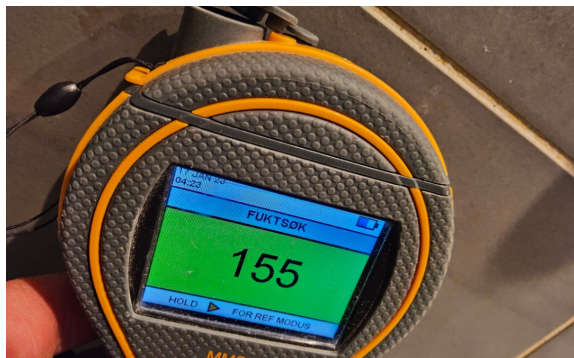
Tilliggende konstruksjoner våtrom

Hulltaking er ikke foretatt da vegger er satt opp med stålkonstruksjon. Overflatesøk i dusjsonen viser ikke unormale forhold.

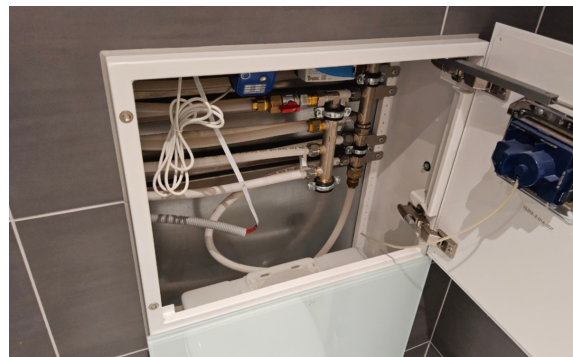
! TG 1 Vannledninger

Innvendige vannledninger er av plast (rør i rør). Det er besiktiget i rørskap.
