Tilstandsrapport

Boligbygg med flere boenheter

Sangsvanelia 12 G, 2032 MAURA

Befaringsdato: 15.04.2025

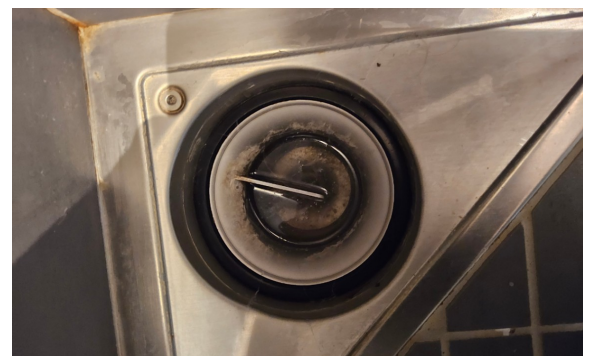
! TG 1 Sluk, membran og tettesjikt

Det er nyere stålsluk og membran med dokumentert utførelse.

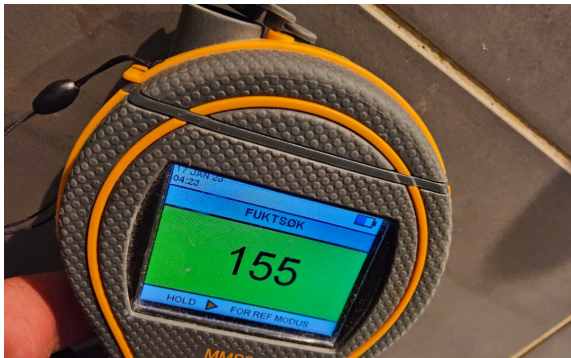
Tilleggende konstruksjoner våtrom

Hulltaking er ikke foretatt da vegger er satt opp med stålkonstruksjon. Overflatesøk i dusjsonen viser ikke unormale forhold.

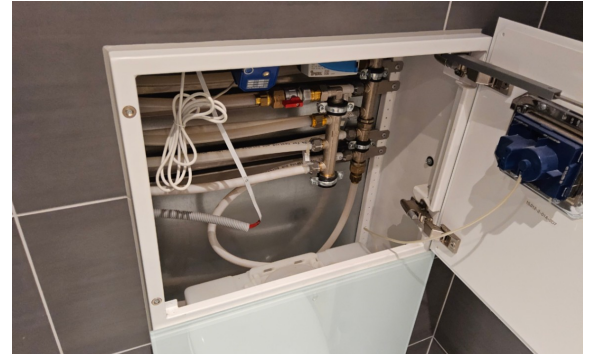
TG 1 Vannledninger

Innvendige vannledninger er av plast (rør i rør). Det er besiktiget i rørskap.

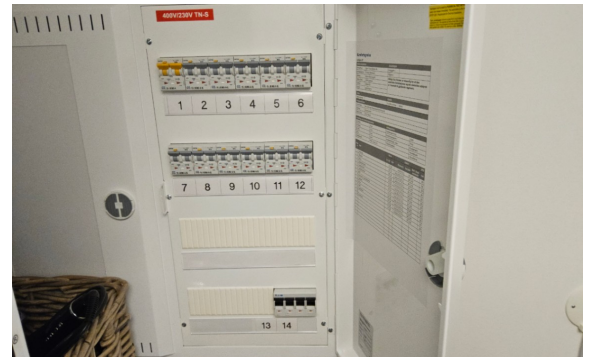
TG 2 Elektrisk anlegg

Elektrisk skjult anlegg med automatsikringer.

Ja Alle arbeider i boligen er dokumentert med samsvarserklæring. Imidlertid er samsvarserklæringen for anlegget over 5 år gammel, og det finnes ingen el-tilsynsrapport fra de siste 5 årene. Derfor anbefales det en generell gjennomgang av det elektriske anlegget av en kvalifisert el-fagmann, i henhold til NEK 405-2. Dette vil sikre at anlegget oppfyller gjeldende sikkerhetsstandarder og forskrifter. Det er eierens ansvar å sørge for at det elektriske anlegget til enhver tid oppfyller og tilfredsstillende kravene i forskrift om elektriske lavspenningsanlegg (FEL) og NEK 400. Anlegget skal oppfylle de standardene som gjaldt på etableringstidspunktet, men eventuelle oppgraderinger eller endringer må oppfylle dagens standarder.
