Anton Nilsens veg 24A, 2070 RÅHOLT

**RÅHOLT - Attraktiv beliggenhet -  
Barnevennlig - Parkeringsplass -  
Delvis innredet 2. etasje - Terrasse  
- Hage**

**Salgsobjekt:** Tomannsbolig

**Byggeår:** 1991

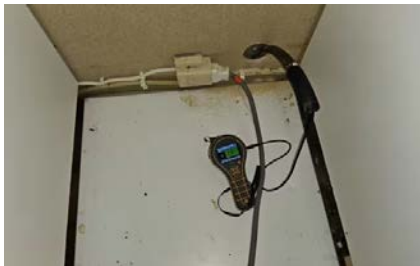
## 6.21 Våtrom: Bad

Det er behov for totalrenovering av våtrommet!

Hulltaking er foretatt uten å påvise unormale forhold. Hulltaking er foretatt fra tilstøtende kjøkken. Fuktkvotemåling (vekt%) i konstruksjonen ble målt til 7.
