**Randaberg - Flott leilighet med
sentral beliggenhet. To soverom.**

Tilstandsrapport

gnr. 59, bnr. 265, snr. 4

Befaringsdato: 10.03.2025

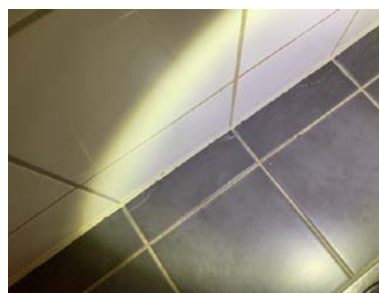
Vurdering av avvik:

- Det er påvist avvik i fallforhold til sluk i forhold til krav i forskrift på byggetidspunktet.
- Målinger viser at det ikke er fall til sluk (motfall).

Det å foreta en lokal utbedring av fallforhold på våtrom er krevende. Det må derfor vurderes opp mot bruken og alderen på rommet.

Kostnadsestimat: 50 000 - 100 000

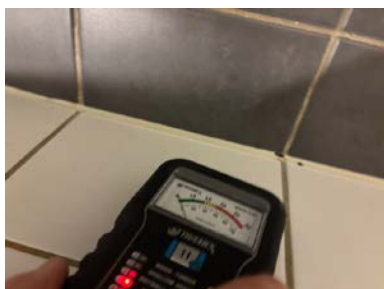
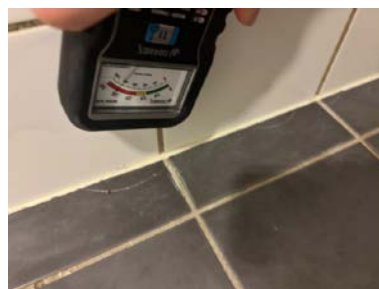
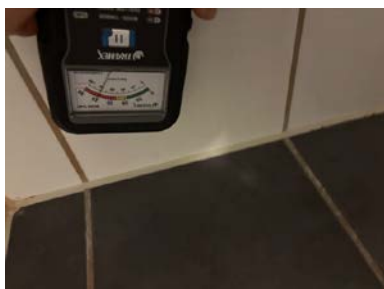
Vurdering av avvik:

- Det er avvik:

Det er foretatt fuktmålinger på overflaten. I deler av dusjen er det registrert målbare fuktindikasjoner.

Evt nærmere kontroll/jevnlig kontroll for å registrere evt endringer.

Kostnadsestimat: Ingen umiddelbar kostnad

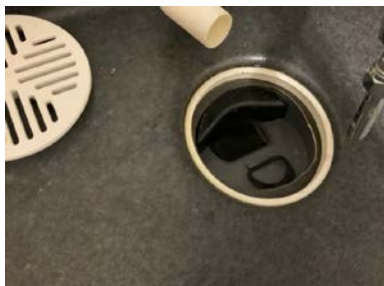
1. ETASJE > VASKEROM

- Overvåk tilstanden jevnlig. For å få tilstandsgrad 0 eller 1 må tettesjiktet skiftes ut, men tidspunktet for når dette er nødvendig er vanskelig å si noe om.

Kostnadsestimat: Ingen umiddelbar kostnad
