Sekstanten 1, 2165 HVAM

Halvpart av tomannsbolig fra 2022 med høy standard. 3 soverom og åpen stue/kjøkken løsning med varmepumpe og vedovn.

Tilstandsrapport

Befaringsdato: 25.11.2024

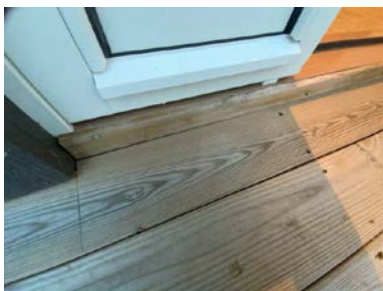
Vurdering av avvik:

- Det er avvik:

- Tiltak:

Etablere beslag for å unngå fultgjennomtrekking over tid ved snøsmelting og stor nedbør, noe som kan føre til fuktskader på sikt.

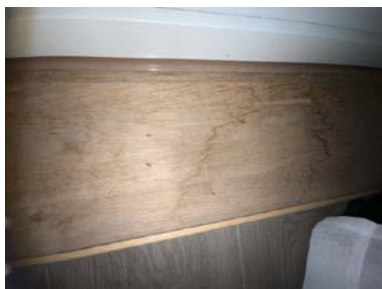
TG 1 Dører - 2

Vurdering av avvik:

- Det er avvik:

Noe fuktmerker på terskler til terrassedører. Terskel til terrassedør i 1 etasje er noe løs.

- Tiltak:

Slipe og lakke terskler. Feste terskel som er noe løs. Det er ingen kosekvens for funksjon utover nevnte avvik.

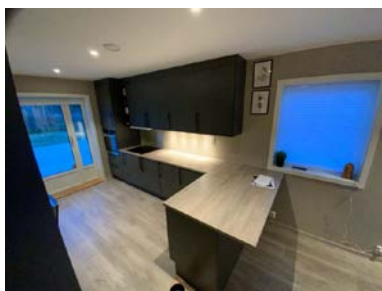
2. ETASJE > STUE/KJØKKEN

TG 1 Overflater og innredning

Kjøkkenet har Sigdal innredning med glatte fronter. Benkeplaten er av laminat. Det er integrert kjøl/fryseskap og oppvaskmaskin. Nedfelt induksjonstopp og innbygget stekeovn. Etablert komfyrvakt.

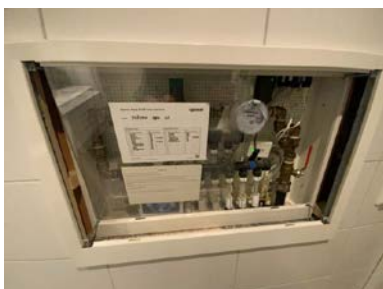
TG 1 Vannledninger

Innvendige vannledninger er av plast (rør i rør). Det er besiktiget i rørskap.

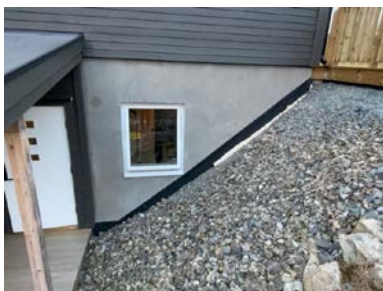
📍 TG 1 Fuktsikring og drenering

Punktet må sees i sammenheng 'Rom under terreng'

Dreneringen er fra 2022.

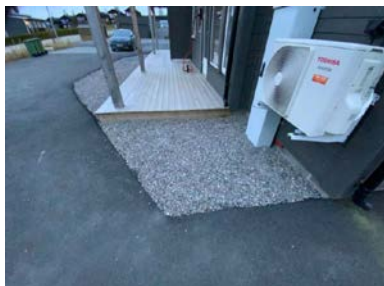
📍 TG 1 Grunnmur og fundamenter

Bygningen har typen sprøytebetong.

Vurdering av avvik:

Det bør foretas justeringer der tomt heller mot huset for å unngå unødig fuktbelastning mot grunnmur og krypkjeller.
