Grønligata 10, 3683 NOTODDEN

**Innholdsrik bolig med garasje og flott tomt i enden av blindvei på nedre Tveiten med fantastisk utsikt til Heddalsvannet**

| Tilstandsrapport ..... | 48 |

Tilstandsrapport v/Rua Bygg & Takst AS

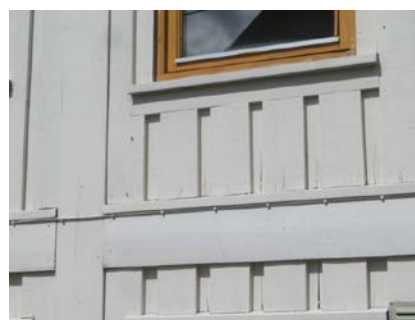
Lite lufting i nedkant av trepanel.

Enkelte sprekker i trepanel.

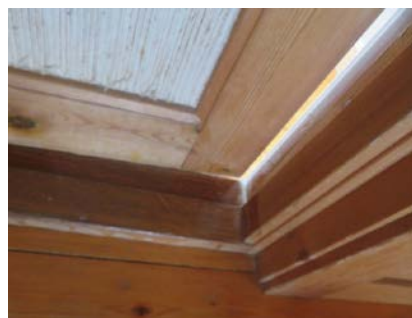
- Det er påvist avvik som tilsier at det bør foretas tiltak på enkelte dører.
- Det er påvist andre avvik:

- Det må foretas tiltak for å lukke avviket.
- Enkelte dører må justeres.

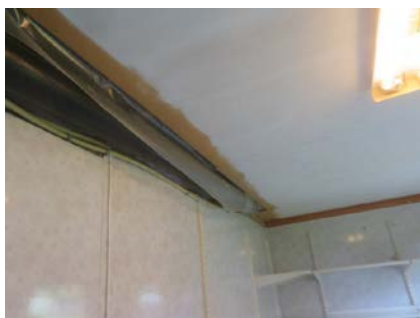
- Det er avvik:

For å lukke avviket må det gjøres tiltak med å ferdigstille vegg/himling.

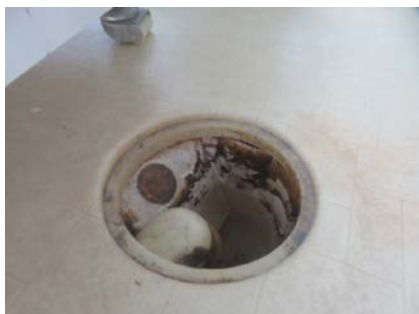
Ved måling er det laveste punktet på gulvet ved wc. Oppkant ved dør er 11 cm.  
TG 3 settes på rommet grunnet alder. Det ble ikke registrert fuktskader i rommet ved befaring. Oppgradering må påregnes da forventet brukstid på tettesjikt har passert.

- Våtrommet må oppgraderes for å tåle normal bruk etter dagens krav.
- Det er satt inn dusjkabinett på badet, og vann renner fra dusjkabinett og direkte ned i sluk. En slik løsning kan forhindre fuktskade, men gir ingen erstatning for tettesjikt/membran. Skjulte konstruksjoner slik som tettesjikt (membran) har passert anbefalt brukstid og det må påregnes full renovering av badet innen kort tid.

Bilde av sluk.

- Våtrommet har behov for omfattende oppgraderinger. For å sikre en løsning som oppfyller gjeldende krav, bør tettesjikt, sluk og røropplegg oppgraderes og dokumenteres.
- Manglende oppgradering av våtrommet medfører høy risiko for at konstruksjonene ikke vil tåle vanlig bruk av vann eller lekkasjer. Selv om det er dusjkabinett, er det fortsatt en betydelig risiko for at våtrommets konstruksjoner ikke tåler lekkasjer. Dette kan føre til fuktskader på tilstøtende konstruksjoner.

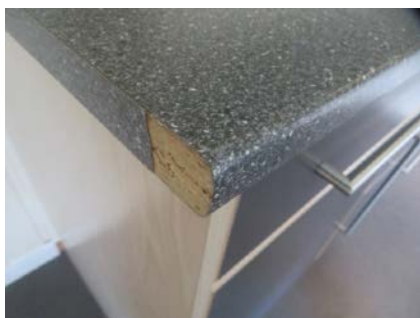
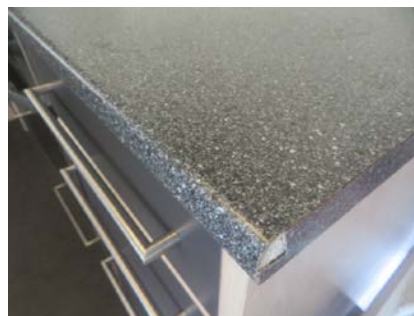
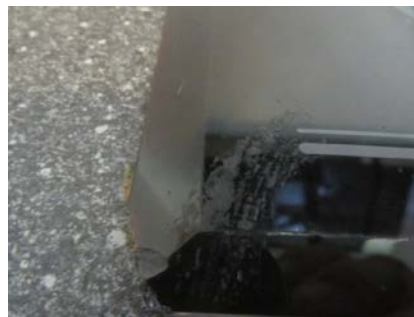
Det er enkelte bruksmerker og "skader" i benkeplater. Sprekk i induksjonstopp.

Sprekk i induksjonstopp.

For å lukke avviket må det gjøres utbedring av benkeplater. Bytte induksjonstopp må påregnes.

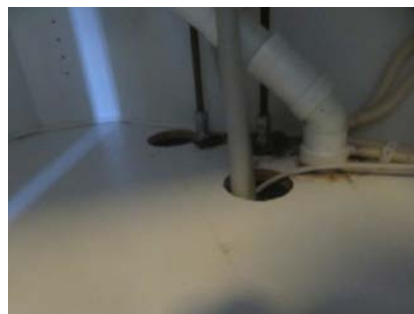
- Tidspunkt for utskiftning av vannledninger nærmer seg.
- Det er ikke behov for utbedringstiltak siden anlegget fungerer i dag, men ut ifra alder kan skader plutselig oppstå på eldre anlegg.
- I forbindelse med oppgradering av våtrom vil det være naturlig med utskiftning av rør.

Vannrør i kobber.

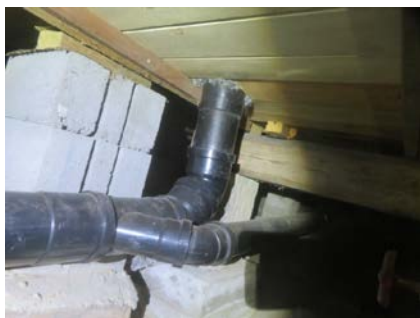
- I forbindelse med oppgradering av våtrom vil det være naturlig med utskiftning av rør.
- Eldre avløpsrør har blant annet større sannsynlighet for lekkasjer, noe som kan føre til omfattende og kostbare vannskader i boliger.

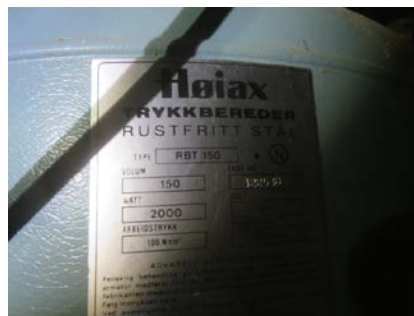
- Det er ikke behov for utbedringstiltak siden tanken fungerer i dag, men ut ifra alder kan skader plutselig oppstå på eldre tanker.
