Værnesveien 95, 7318 AGDENES

**Selva - Innholdsrik enebolig med
dobbelgarasje. Gangavstand til
Lysheim skole og dagligvarebutikk.**

Salgsobjekt: Enebolig
Eierform: Eiet
Byggeår: 1937
BRA-i/BRA Total 177/245 kvm
Tomtstr.: 2051.3 m²
Soverom: 4
Gnr./bnr. Gnr. 704, bnr. 23
Oppdragsnr.: 1702250040

Enebolig Værnesveien 95
Værnesveien 95
7318 Agdenes

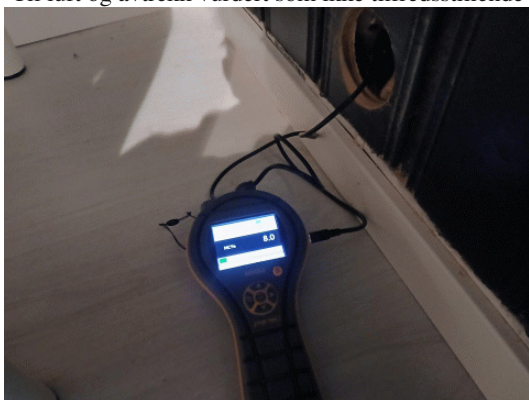
TG 2 9.1.3 Fuktmåling og ventilasjon

Det er boret hull i tilstøtende rom eller fra undersiden.
 Det er fuktkontrollert med egnet fuktmåleverktøy.
 Det er påvist tilstrekkelig med ventiler i vegger eller vinduer som er mulig å åpne.
 Tilluft og avtrekk vurderes som ikke tilstrekkelig.

-Til luft og avtrekk vurdert som ikke tilfredsstillende i kjellerrom med varig opphold.

Merknader: - Det er målt RH 30,1 % og 22,8 grader i vegg og det er ingen tegn til fukt i vegg.
 - Måles det høyere vektprosent enn 20% vil det kunne være tegn på fuktproblematikk i konstruksjonen men her måles vektprosent til 8 %
 Ingen tegn til fukt i vegg
 -Til luft og avtrekk vurdert som ikke tilfredsstillende i kjellerrom med varig opphold.

9.1.3	Kjeller Fuktmåling og ventilasjon - Til luft og avtrekk vurdert som ikke tilfredsstillende i kjellerrom med varig opphold.
10.1	WC og innvendige vann- og avløpsrør - TG-2 er satt pga alder på vann- og avløpsrør som dels ligger skjult i konstruksjonen
