Gotaasalleen 29, 2050 JESSHEIM

**Praktisk 2-roms selveierleilighet  
med romslig veranda,  
garasjeplass og sportsbod - midt i  
Jessheim sentrum!**

# Tilstandsrapport

Befaringsdato: 07.09.2025

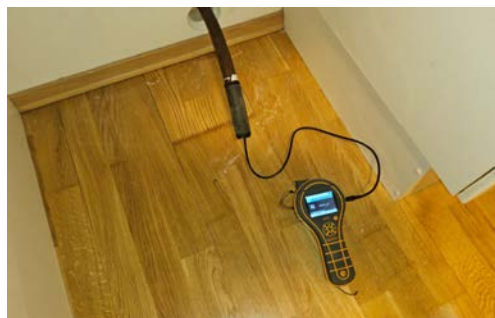
Hulltaking er foretatt uten å påvise unormale forhold. Hulltaking er foretatt ved/i kjøkken. Fuktqvotemåling (vekt%) i konstruksjonen ble målt til 0-6.
