Amundrødveien 5, 3295 HELGEROA

Helgeroa- 2 roms andelsleilighet i 2.etg. med nydelig utsikt og med sen kveldssol. Innglasset balkong.

Om eiendommen

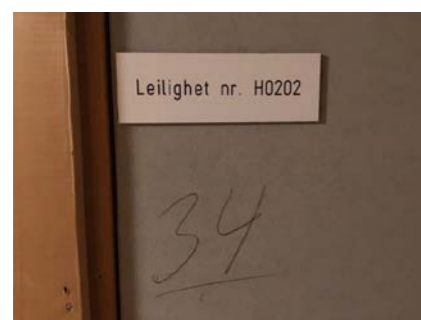
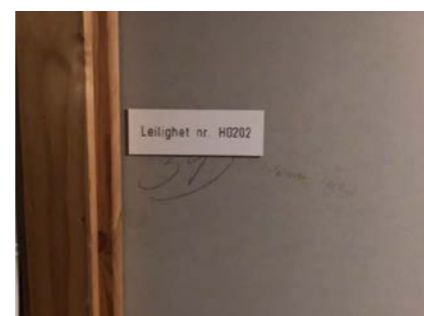
TG IU Andre innvendige forhold - 2

Det er 2 stk. boder på ca. 4 og 8 m² i kjeller som tilhører leilighet. De er merket med leilighet nr H202. Det settes ingen TG på dette.

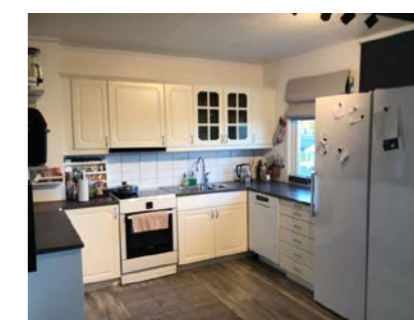
Gulv: Laminat (nytt i 2024)
Varme i gulv: Nei
Vegger: Malte flater og flis
Himling: Tak-ess plater
Downlights: Nei
Innredning/skap: MDF/spon/kryssfiner med profilerte fronter
Benkeplate: Foliert spon/MDF plate (ny i 2015)
Merke: Ukjent

Innredningen og overflater med for det meste normal overflateslitasje. Noe små merker på fronter og slitasje i skap settes for seg til TG2. Det er i følge forrige selger montert nytt underskap mellom ytterdør og kjøkken, samt ny benkeplate, vask og blandebatteri i 2015. Det ble ikke registrert fukt i typiske fuktutsatte steder som oppvaskbenk, oppvaskmaskin eller kjøleskap. Det er ikke flyttet på innredninger eller utstyr. Det er montert vv-tank i benkeskap. Merke i himling etter lampe.

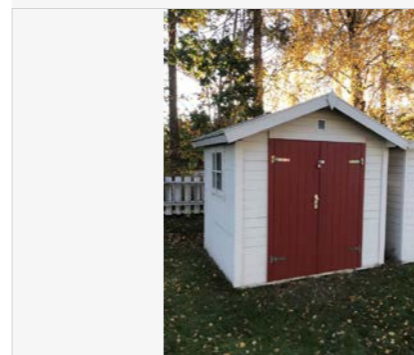
Bod

Det er oppført en enkel bod på ca. 4 m² på tomten. Oppført i trekonstruksjoner. Det er pappshingel som takteking. For det meste normal slitasje. Noe fuktskjolder på innside av yttervegger i bod.
