# Lys og innbydende enebolig med garasje, fine uteplasser og barnevennlig beliggenhet.

Befaringsdato: 22.09.2025

# Tilstandsrapport

## ENEBOLIG

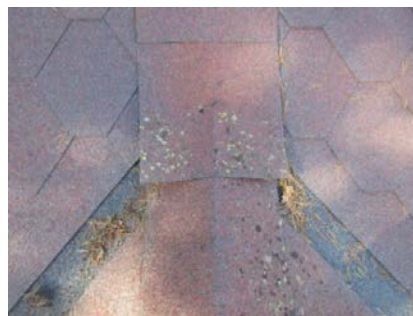
Mønepanner i vinkel er ikke fagmessig utført. Mønnet ligger ikke ned til takflaten og har begynt å sprekke. Stedvis noe mose på taket.

- Overvåk tilstanden jevnlig. For å få tilstandsgrad 0 eller 1 må tekkingen skiftes ut, men tidspunktet for når dette er nødvendig er vanskelig å si noe om.
- Legge mønepanner ned til takflaten og oppunder shingel på hovedtaket. Vaske taket med mosefjerner.

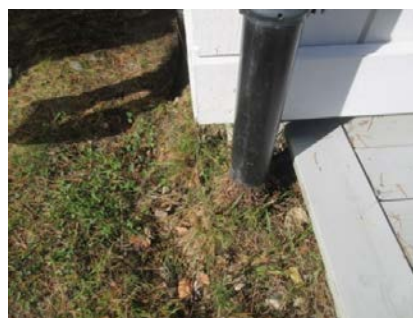
### TG 2 Veggkonstruksjon

Veggene har bindingsverkskonstruksjon fra byggeår. Fasade/kledning har liggende bordkledning. Ramme nederst på veggen som ligger utenpå kledningen, i mønet er det samme ramme som nederst.

- Det er ingen eller liten lufting i nedre kant av kledning mot grunnmur.
- Det er avvik:

- Tiltak:
- Uten tilstrekkelig lufting bak bordkledningen kan fuktighet som trenger inn bak bordene eller gjennom veggen innenfra ikke tørke opp. Dette skaper ideelle forhold for råtesopp og muggvekst. Skrape og male hele boligen.

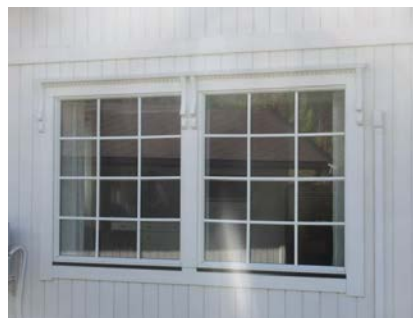
### TG 2 Nedløp og beslag

Utvendige beslag og takrenner/nedløp i metall.

Det er ikke montert beslag over vannbrett over vinduer. Dette gjelder spesielt vindu i ene gavl.

Montert beslag over vannbrett over vinduer i gavl.

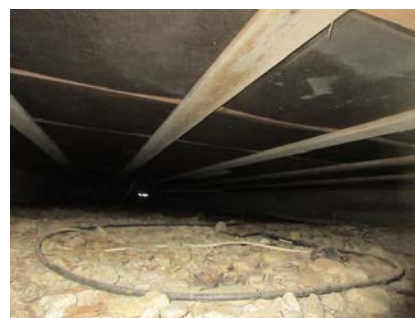
- Det er ikke adkomst til deler av krypkjelleren. Krypkjeller er kun vurdert i tilgjengelige deler. Krypkjeller regnes for å være en risikokonstruksjon som er utsatt for fukt- og råteskader i bunnsvill, trebjelkelaget og andre tilstøtende konstruksjoner, på grunn av fuktighet fra grunnen og kondensering ved temperaturskjeller. Selv om det ikke

- Det er manglende fuktsperre på bakken.

- Fuktsperre på bakken bør etableres.

Det er viktig å kontrollere stubbeloftet, overvåk tilstanden.

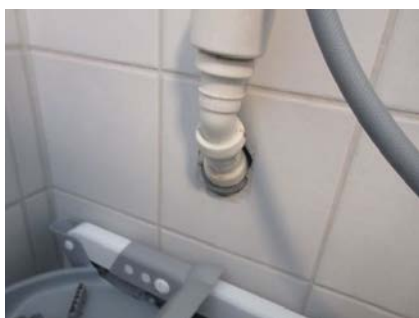
### 1 TG 2 Overflater Gulv

- Det er mulighet for at det kan forekomme vannlekkasje på våtrommet hvor vann ikke vil gå til sluk.
- Det er påvist at flisfuger har riss/sprekker.
- Det er påvist at høydeforskjell fra topp slukrist til gulv/synlig topp membran ved dørterskel er mindre enn 25 mm.

- Fuger bør skiftes ut.
- Slike riss/sprekker kan indikere bakenforliggende fuktskader, og konstruksjonen bør observeres jevnlig for å vurdere utvikling.
- Til tross for avviket i fall/høydeforskjell til sluk, vil gulvet fortsatt kunne lede vann mot sluket, men med redusert effektivitet. Dette kan potensielt øke risikoen for vannansamling i enkelte områder av badet.

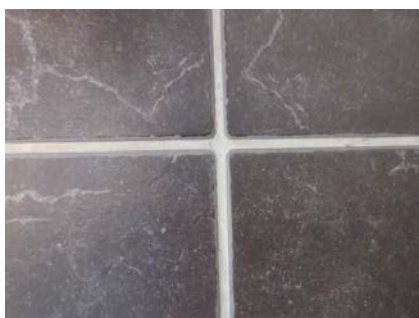
### 1 TG 2 Sluk, membran og tettesjikt

- Det er påvist mangelfull/feil utførelse rundt rørgjennomføringer e.l. som gir fare for fukt i konstruksjonen i våtsone.
- Mer enn halvparten av forventet brukstid er passert på membranløsningen.

- Det er viktig å merke seg at levetiden til en membran varierer basert på kvalitet, installasjon og bruk. Eldre membraner kan bli sprø og sprekke opp, noe som fører til at de mister sin vanntettende funksjon. Dette kan resultere i vannlekkasjer gjennom vegger og gulv og fuktskader.
- Det må foretas utbedring for å unngå fuktskader i konstruksjonen.
- Løsningen/utførelsen rundt rørgjennomføringer gir fare for fukt inn i konstruksjoner.
- Det må foretas lokale tiltak for å utbedre utettheter på våtrommet.

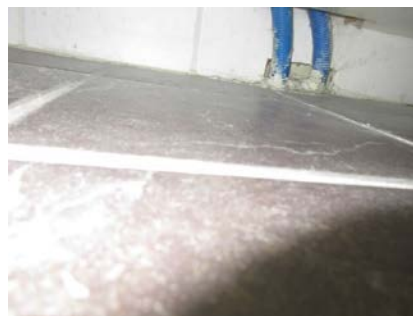
### 1 TG 2 Sanitærutstyr og innredning

- Det er påvist riss/sprekker i utstyr på våtrommet.

Det er påvist riss/sprekker i servant

Monter ny servant.

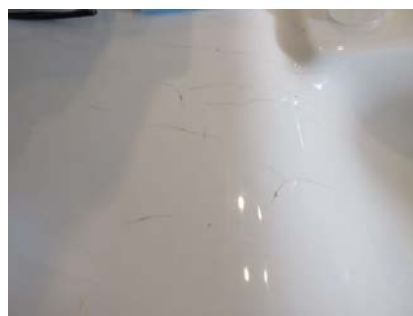
### 1 TG 1 Ventilasjon

Det er elektrisk styrt vifte.

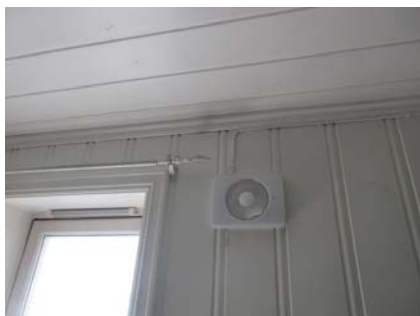
### Tilliggende konstruksjoner våtrom

Hulltaking er ikke utført da vegger i våtsone ikke har godkjent tettesjikt. Dette medfører at evt. fuktskader grunnet lekkasje fra bad ville vært synlig inne i rommet.
